8. 20広島土砂災害

2014年10月13日 越智秀二

土石流災害発生の要因

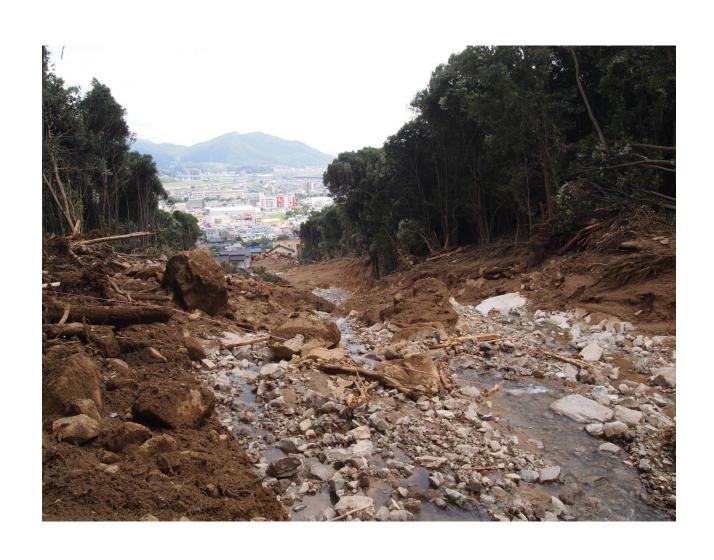
不安定な土砂と巨石 20140823

もともとあった土石流堆積物が数m削られている

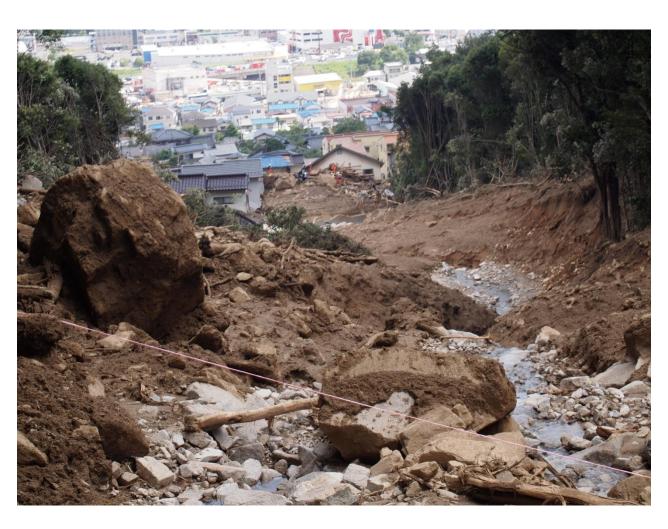
住宅を破壊した巨石群

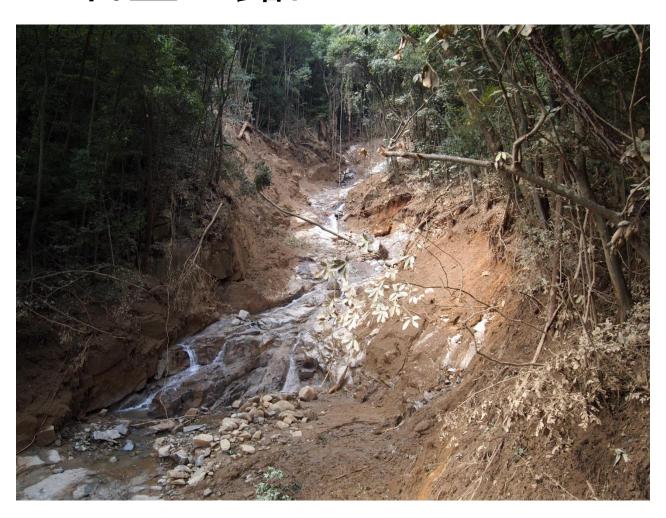
土石流の出た谷は深くえぐれて 岩盤が露出 20140823

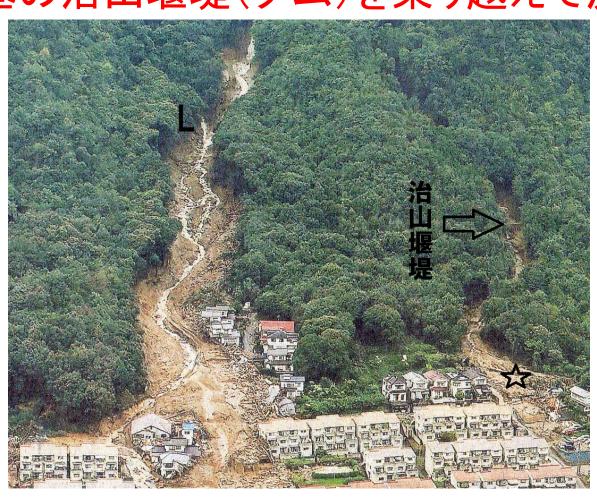
☆じるしの住宅を襲った土石流標高差90m上流(A)で発生 2基の治山堰堤(ダム)を乗り越えて流下

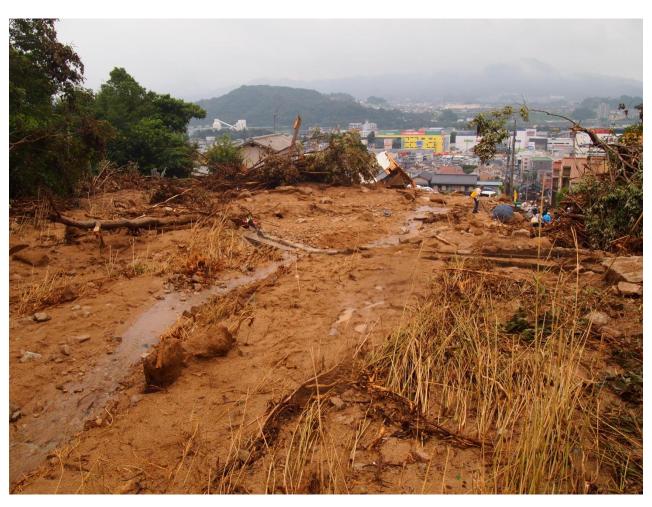
土石流が直撃した跡(八木三丁目)

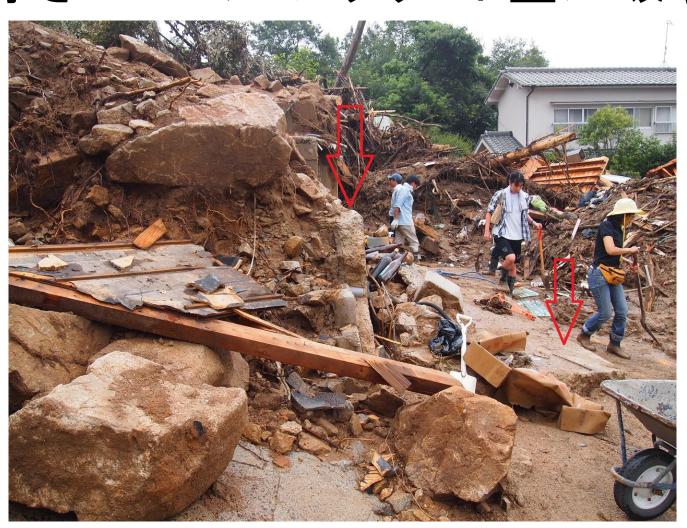
土石流が直撃し、 厚さ20cmのコンクリート壁が破壊

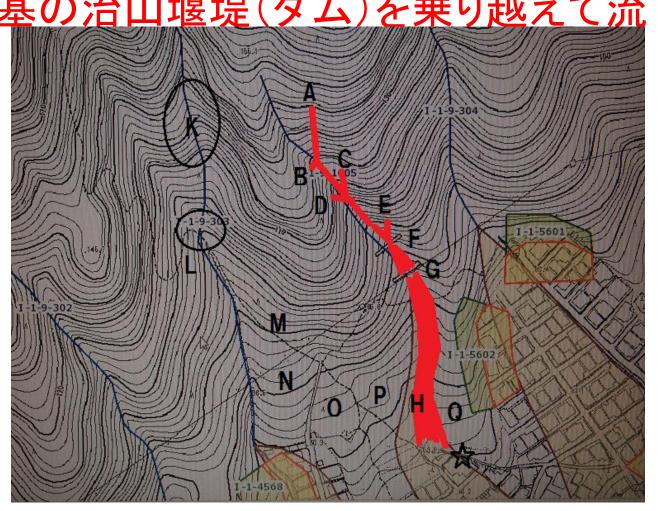
☆じるしの住宅を襲った土石流 標高差90m上流(A)で発生

2基の治山堰堤(ダム)を乗り越えて流下

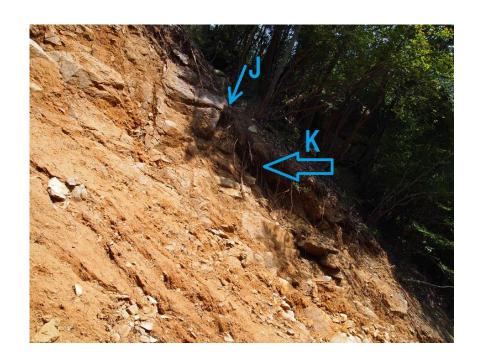
節理(J)にそって雨水が大量に流入し 地下侵食を起こして空洞が発生(K) 8月23日撮影

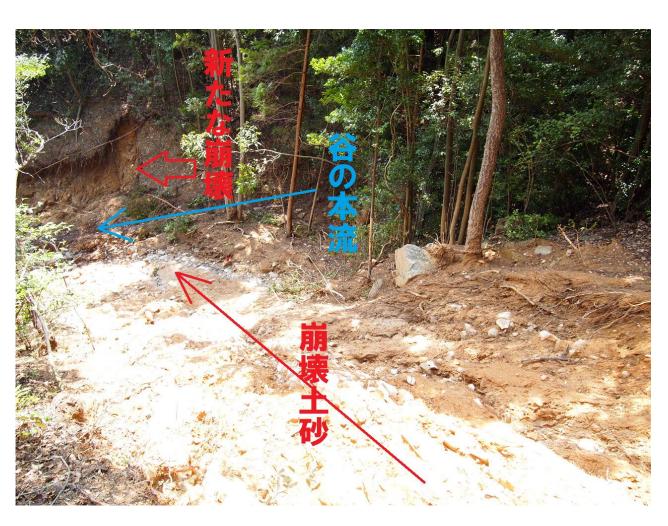
崩壊現場の下でさらに崩壊発生

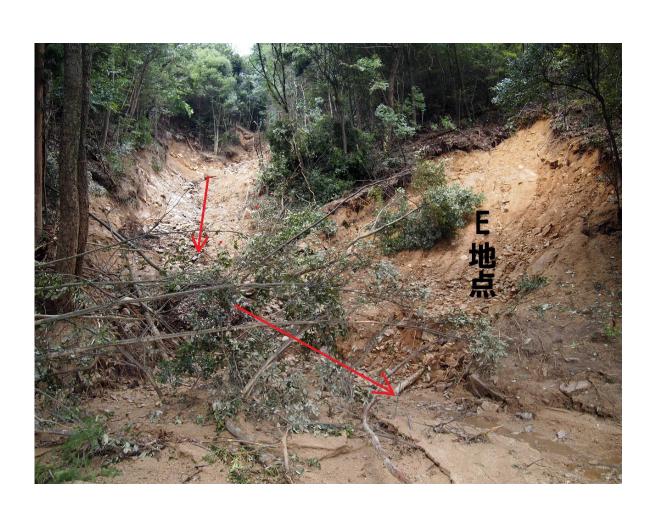
土石流の側面の崩壊例

堰堤Fのすぐ上の崩壊現場(E)20140823

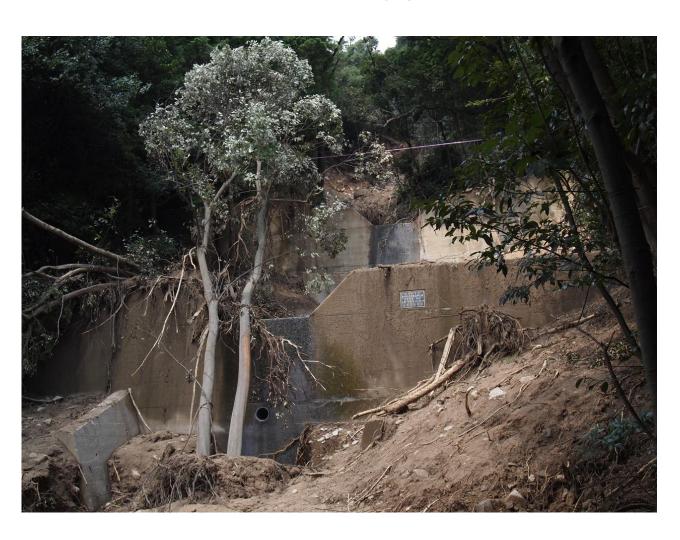
治山堰堤はあったが...

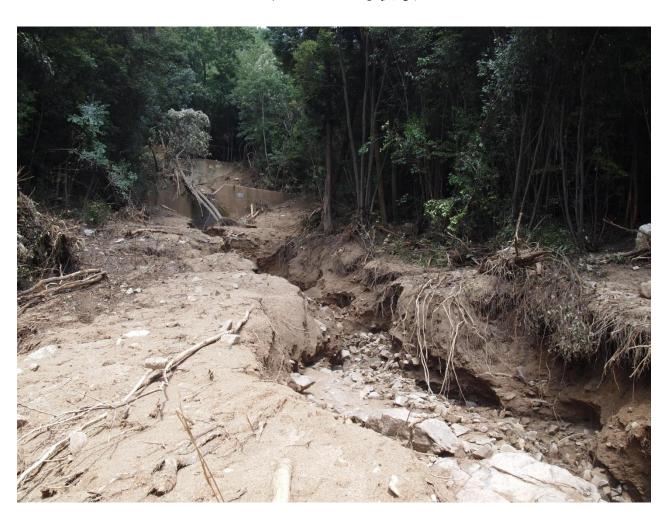
堰堤を乗り越えて流下

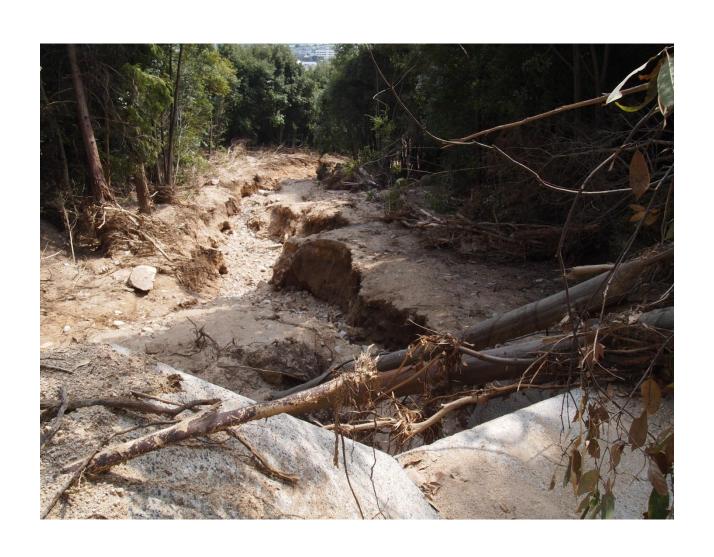
堰堤F下の侵食の様子20140915

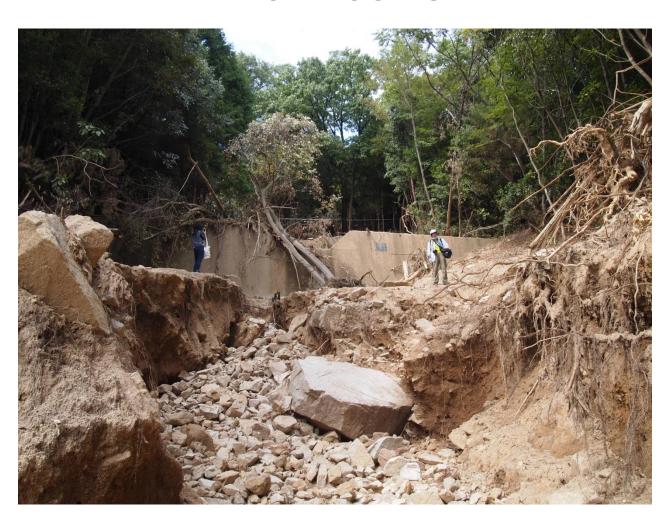
この巨石は古い土石流のものか? 20140915

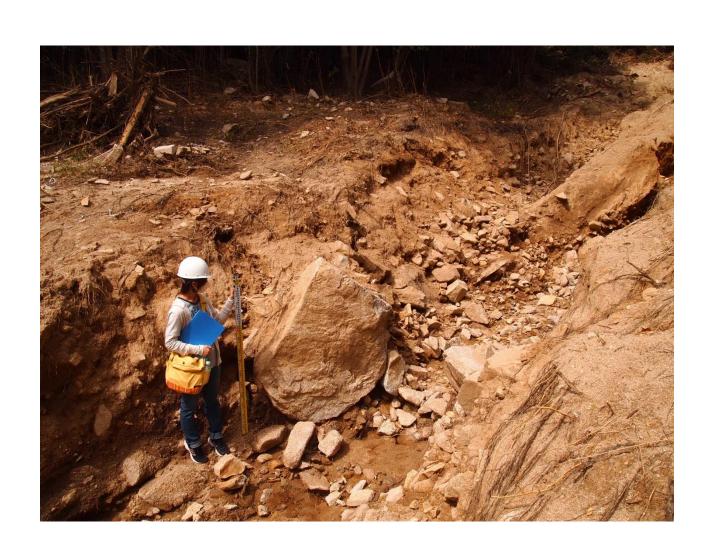
この巨石は古い土石流堆積物

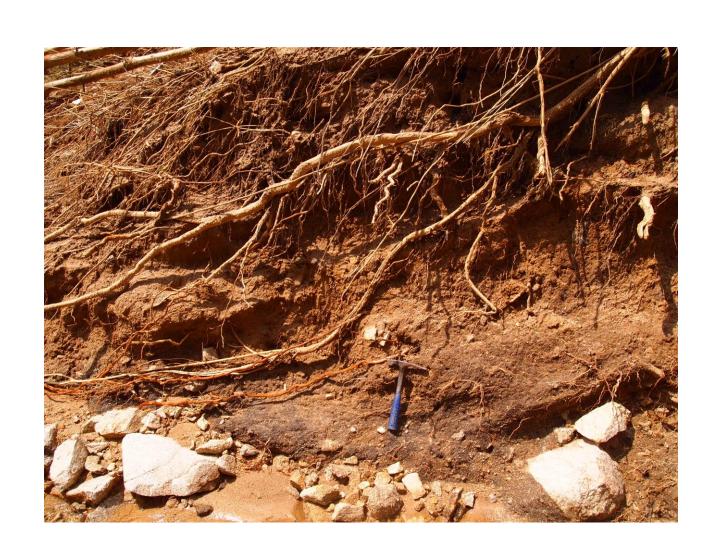
古い土壌と思われる黒色土が下に

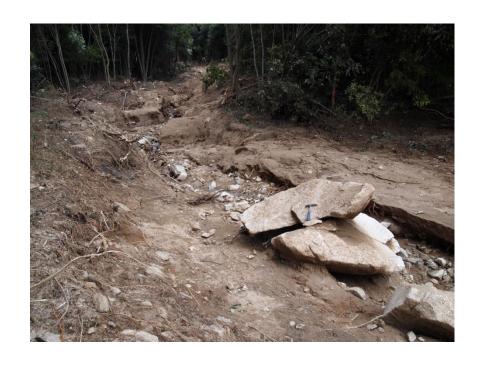
流下した巨大な岩石や流木

1m以上の巨石 8月23日撮影 これは今回の土石流で流下 大量の流木 8月23日撮影

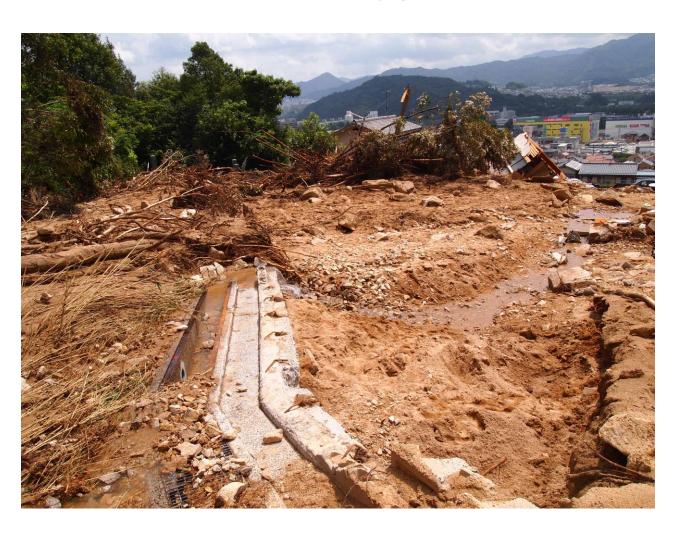
津波跡のように全てを流し去った

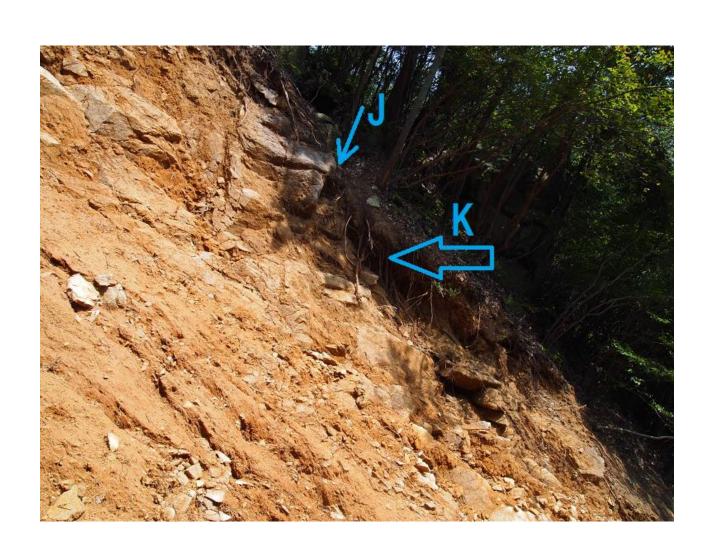
節理に沿った雨水の流入と地下侵食

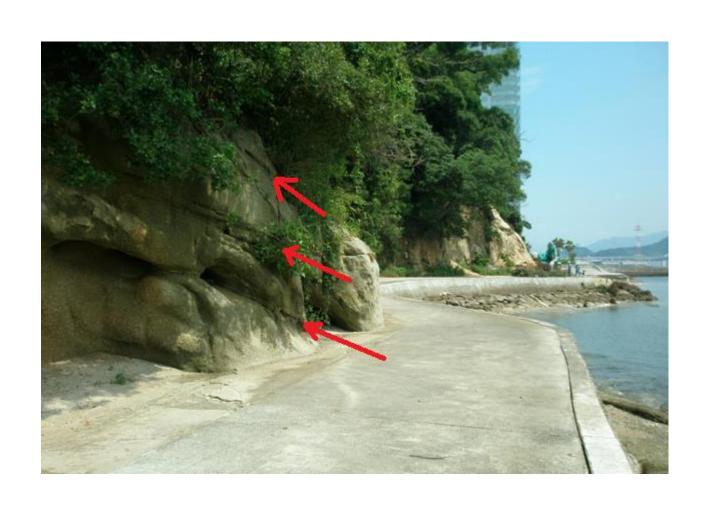
表層崩壊の原因はシーティングジョイント (元宇品海岸 2005.7)

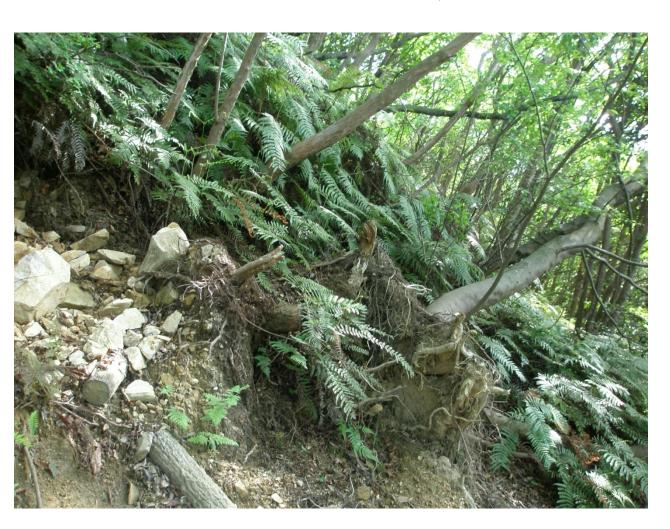
牛田東4丁目付近

細粒花崗岩の小崩壊地
