## プロローグ

## 緑井墓苑上流の谷

## 緑井7丁目上流へ

## 建設中の砂防ダムを見る

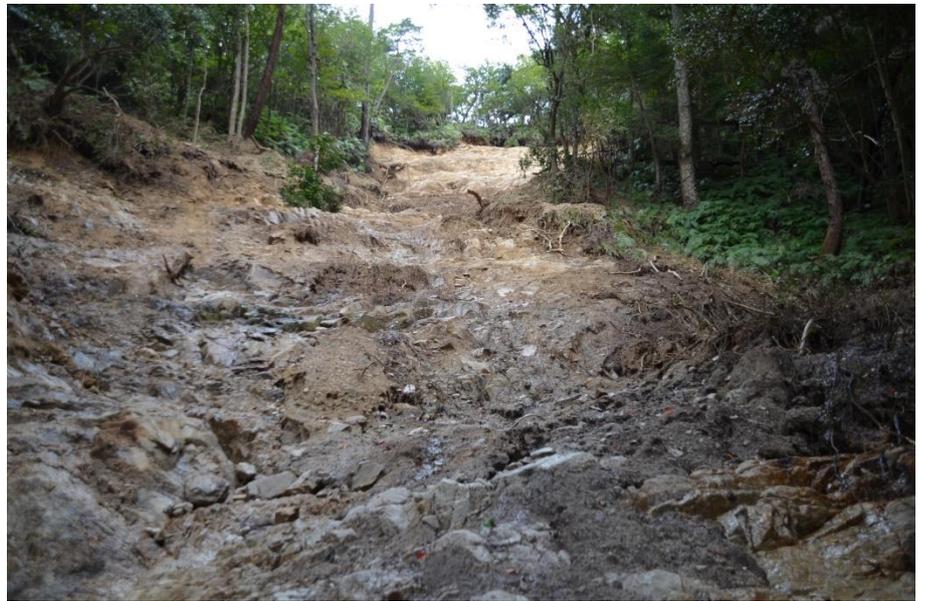
地層を見た。数十センチ程度の表土（真砂土）の  
下に固い岩盤があるところがほとんどだ。

とは言え、まだ下の写真のように、流れきれずに  
堆積した土砂をたっぷりと抱えたところもあり、  
これは雨の降りようによれば二次災害の危険も十  
分にありうるようだ。

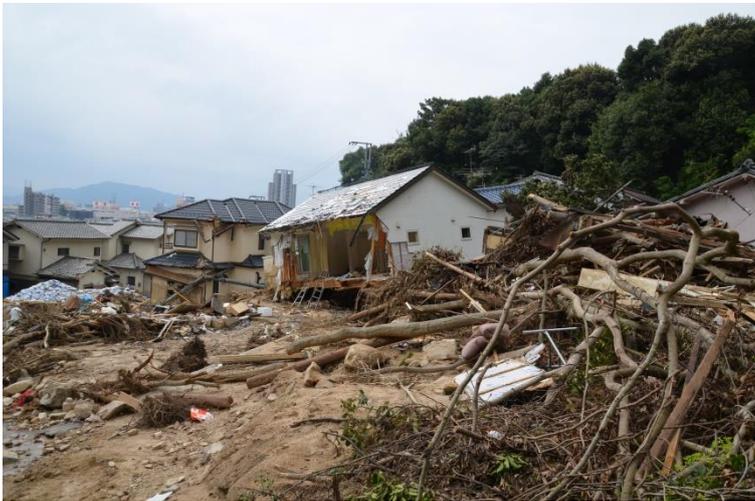
土石流が最初に襲いかかった民家の惨状だ。家が引きちぎられているが、実はその手前側に本当はもう一軒の家が建っていた。今は、跡形も無く消滅している。瓦もほとんどすべて無くなっている。衝撃で崩れ落ちたのか、それとも屋根をなぎ払うような樹木の流出の所為なのか。

右端のお宅の屋根を見ると、その憶測が見当違いでないことがわかる。屋根に大木がひっかかり、壁を材が突き破っている。

この山裾最上部で3軒の民家がつぶされ、住んでおられた方々がお亡くなりになっている。

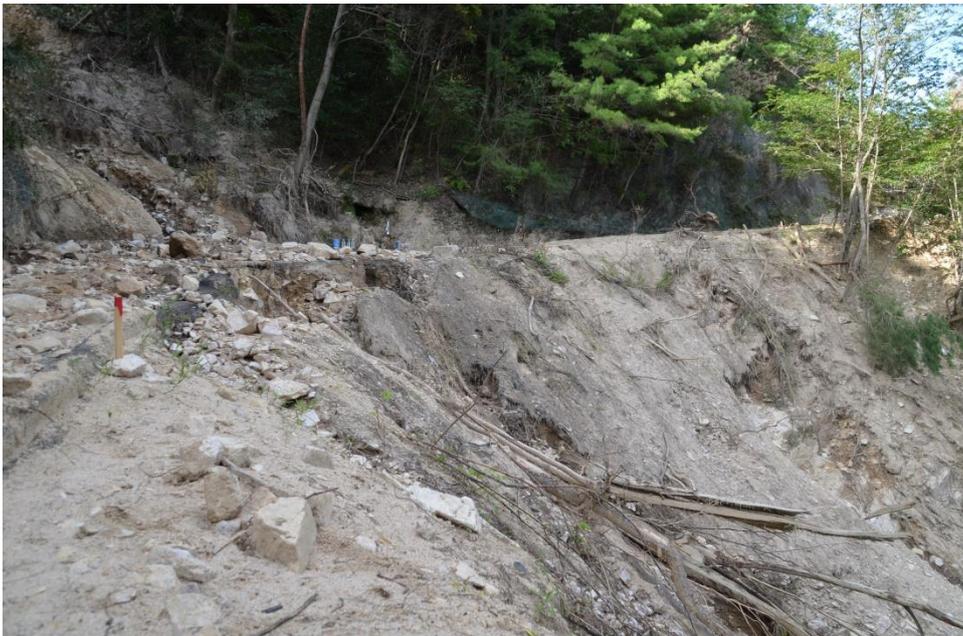
やっぱり、あった！

幅30mはあろうか。大きな土砂崩落の跡が登山道をまたいで谷の下方へと向かっている。写真中央よりやや左上に見えるのはバケツやペットボトルを置いたわき水ポイント。どうやら、わき水が噴出してその勢いで土石流が起こったのではなさそうだ。上を見てみたのが、次の写真だ。

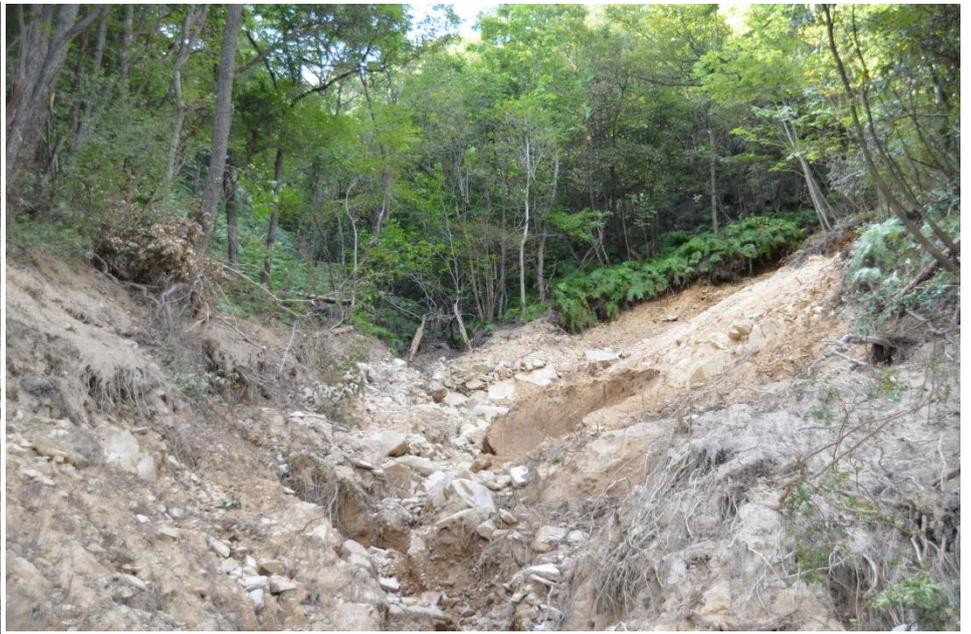
これが滑り出しのはじまりだ。右の写真はその最上部を望遠撮影したもの。やはり伏流する流れはあるようだが、気になるのは右上部にシダが生えていることだ。これは、この斜面がいったん崩れたか、それとも登山道（車道）をつけるために法面が削られた跡ではなかろうか。

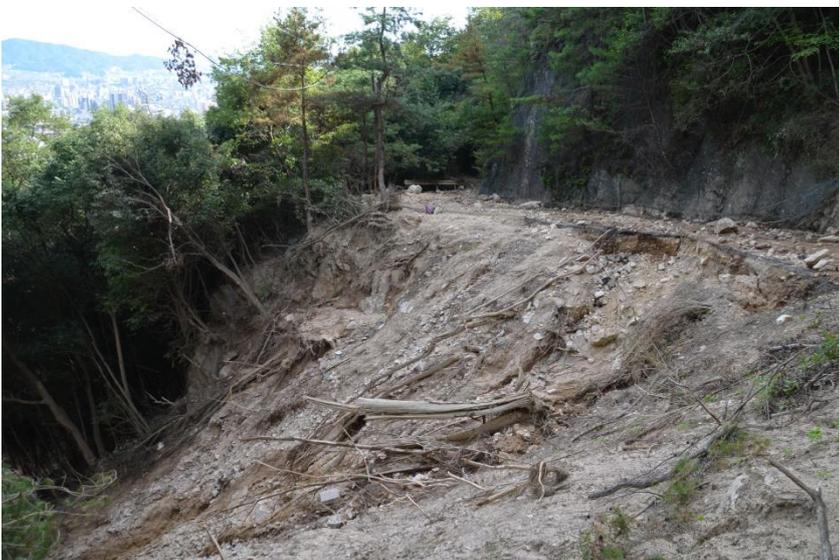
道路をひとまたぎしてからは、少しだけゆるやかなのだが、そこから下の谷筋に向かって一気に下って行っている。残された部分で付近の植生を確認すると、高木はコナラ、クリ、シイノキ、エノキ、アカマツ。中低木に、ネジキ、ネズミサシ、サカキ、クロキ、ヤマウルシなどだ。少しだけヤダケも見られた。

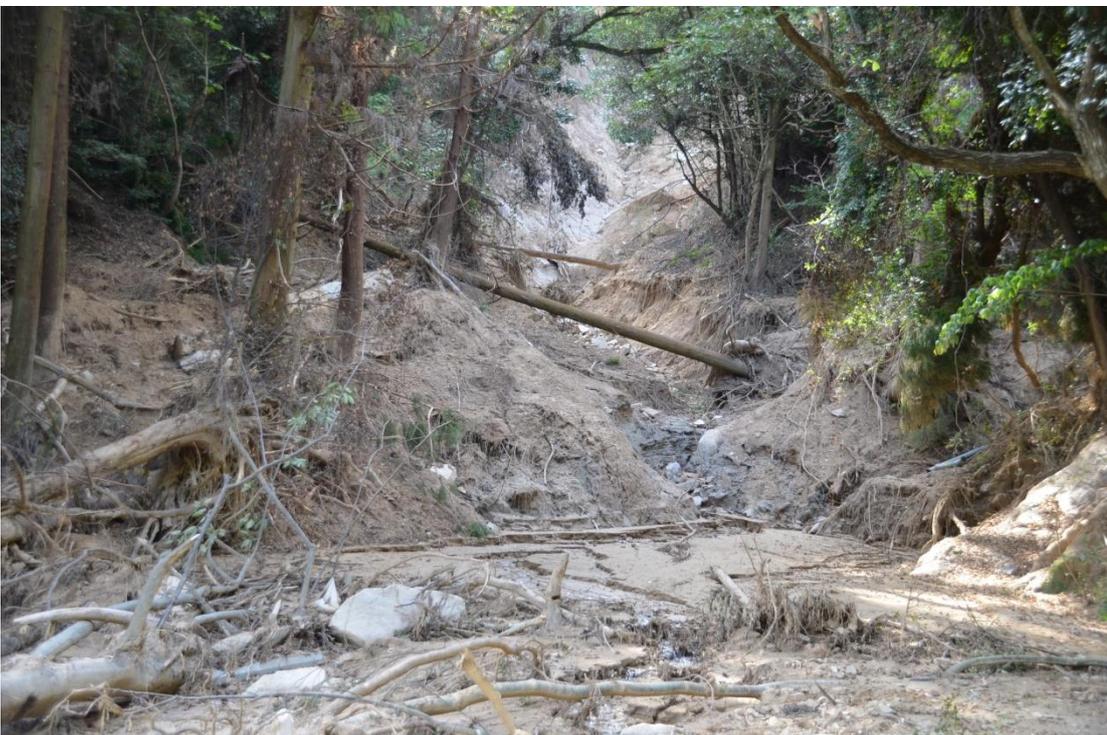
道は U の字カーブをえがいている箇所（つまり大きな谷の上ということだ）の一番深いところが、この様だ。明らかに、こいつだ。こいつが、今回の土石流（緑井 7 丁目を襲った）の本流だ。入り込むとまだずぶずぶと沈み込んでしまう。

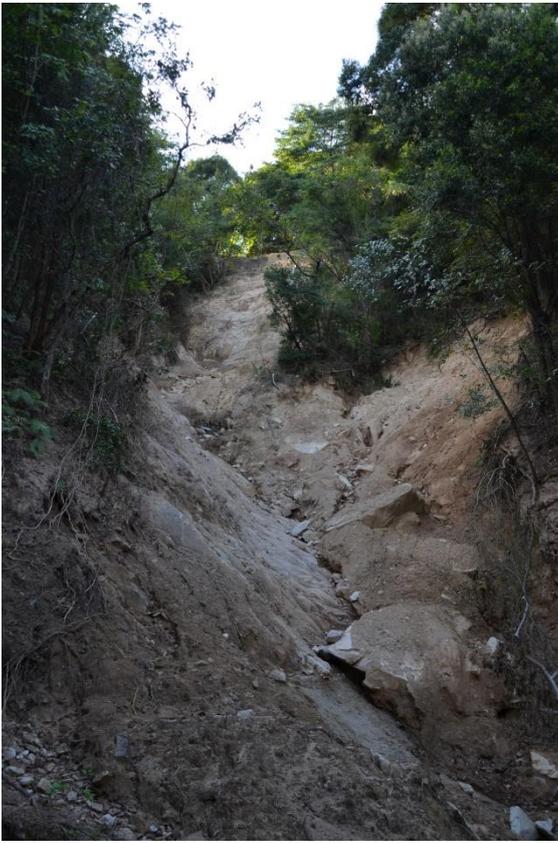
この土石流跡の斜面をすこし登って、さらに上方の様子を見た。それが、この写真だが、斜面の一番上、平らになっているところ、それは登山道だ。そして、木々の間にかすかに見える白いもの、これは、ガードレールがひっかかっている。

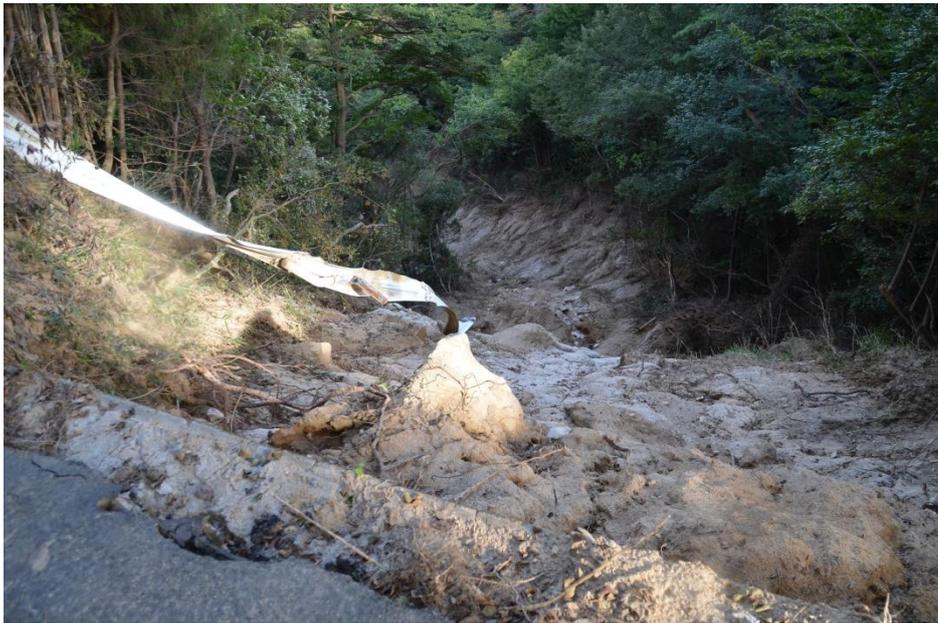
これだ！

そういえば、先日の谷調べでガードレールの残骸 1 枚分を確認していたのだ。しかし、あまりに痛んでちょっと古びている様子だったので、捨て置かれたものが土石流とともに流されてきたのだろう、くらいに思っていたのだが、ちがう！

かつて、芸北の山奥で私たちの仲間の一人が、トンネル内で水に濡れた路面にタイヤをとられ、なんとかトンネルは抜けたものの制御しきれず、ガードレールに正面衝突した。車は全損になるほど大破したが、本人は無事。もしもこのガードが無かったら、崖をジャンプ状態で飛び落ちて川の深みに転落・水没間違いなし、という事故だった。そのガードレールがこのように引き抜くように流され、飴のように曲げられてしまっている。

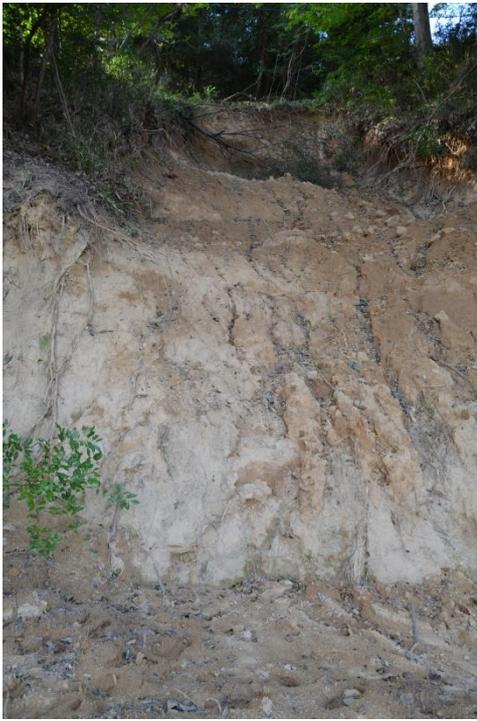
この場所のさらに上部がこの写真。上の平らなところは、カーブを登ってきた登山道。たいした長さでは無い崩落だ。

これだけの土砂崩れが、あのガードレールを突き破るような衝撃となり、ひいては土石流を引き起こす大崩落につながったのか。

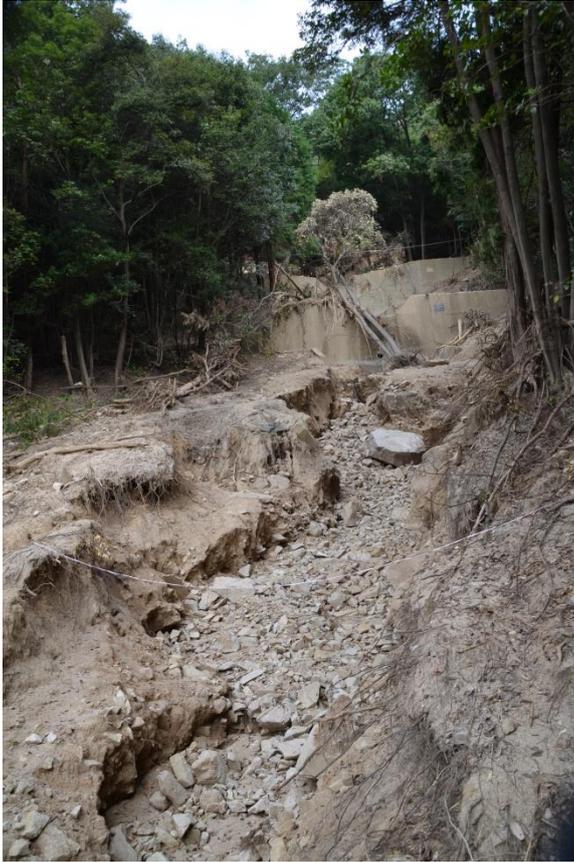
堰堤下がこれだけえぐれている様子を、やはりという思いで確認する。

金属標識には「昭和 60 年度 復旧治山事業溪間工事 床固工」とある。

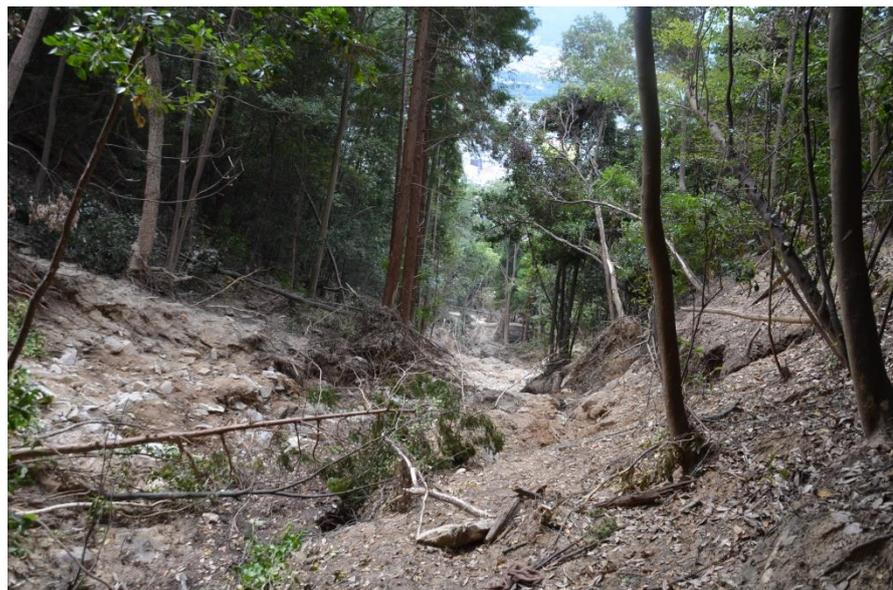
最初に見た堰堤まで、ごらんのよう  
に一気なのだ。崩落箇所から堰堤ま  
での距離は 200m あるなしだろう。

やはり、この堰堤は土石流のジャン  
プ台になったのではなかろうか。  
少なくとも、この土石流を堰き止め  
る役割をいくらかでも果たしたとは、  
どうてい思えない。

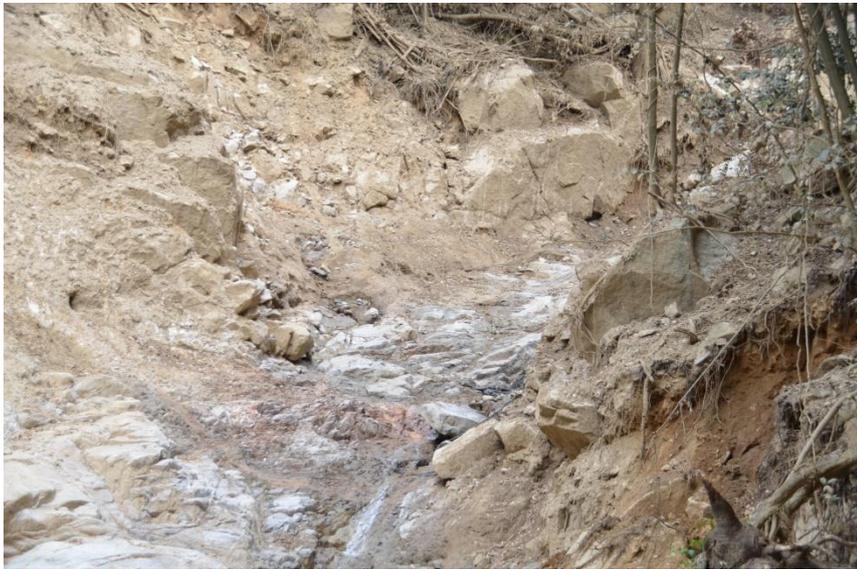
お分かりだろうか。  
カーブした流れ痕の中に何も残されていない不気味さ。  
岸辺の表面に見えているような大岩がいくつもはぎ取られては、下に流されていっているのだ。

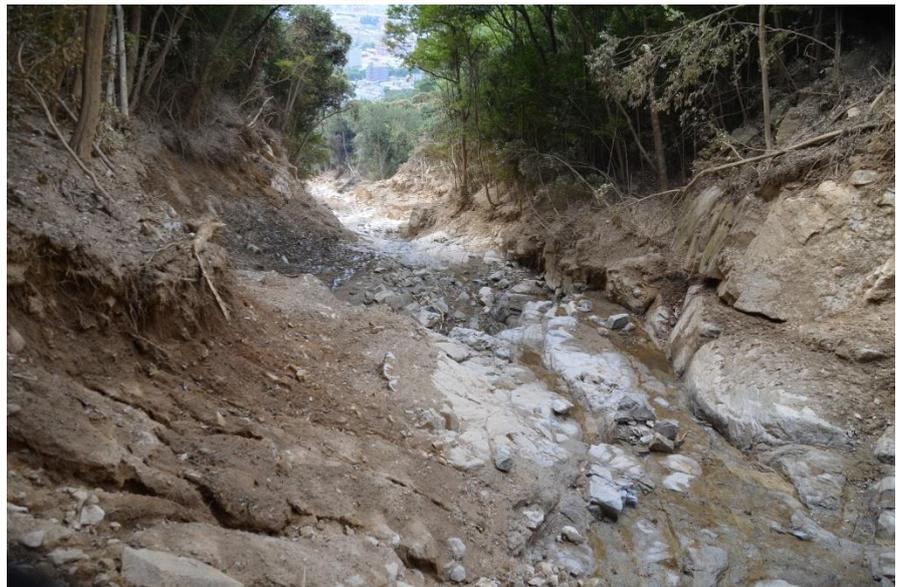
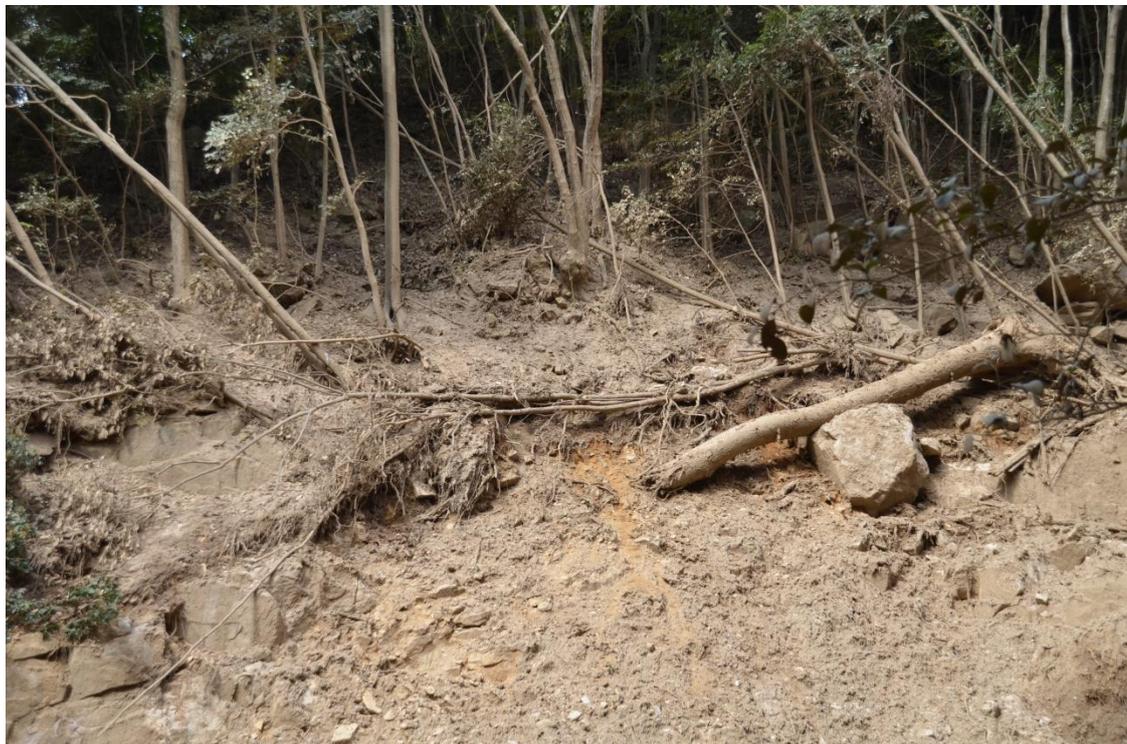
片方の岸辺がこれなのだが、流されずに残った木々の表面は、細かい泥跳ねで覆われている。水しぶきならぬ泥しぶきを跳ね散らしながら、土石流が下っていったすさまじさが読み取れる。

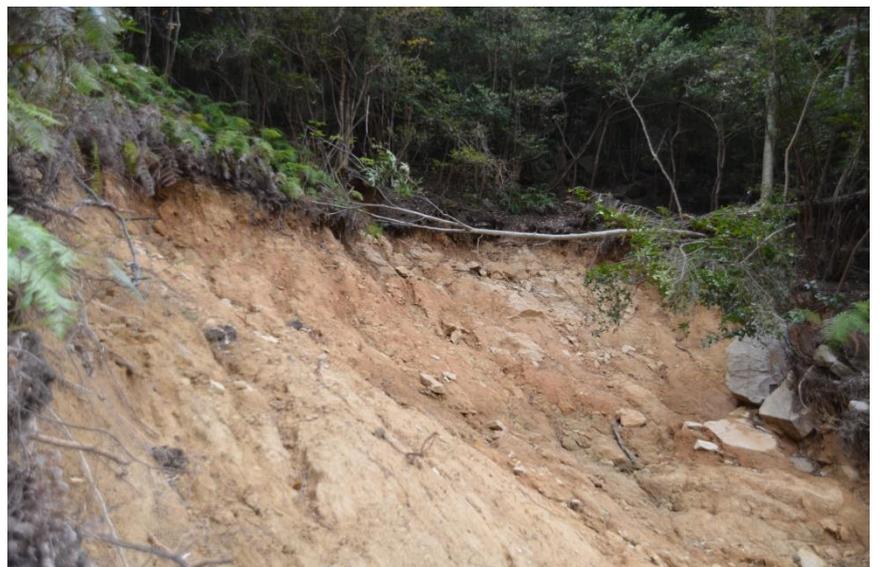
しかし、よく見ると、真砂土の中に、異質な地層も見えているようだ。  
今回とは違った時期に起こった、土石流痕なのかもしれない。

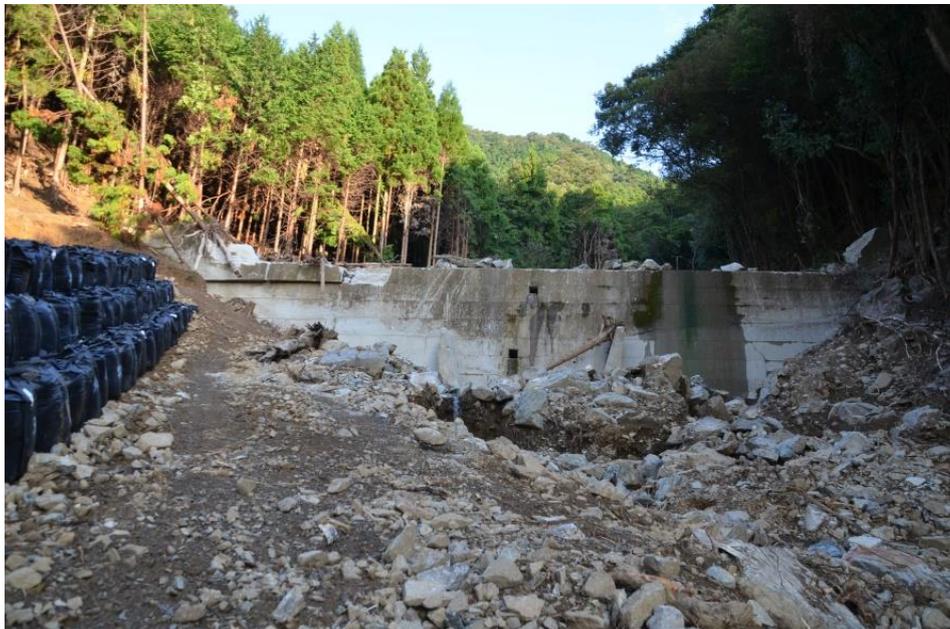
龍華寺からさらに標高にして 50m、距離にして 200m 登ったところに、この堰堤（ダム）があった。

広い。谷を完全に堰き止めるように、堰堤の幅は両袖の端から端まで、約 40m ほど、高さ 8m ほどだろうか。

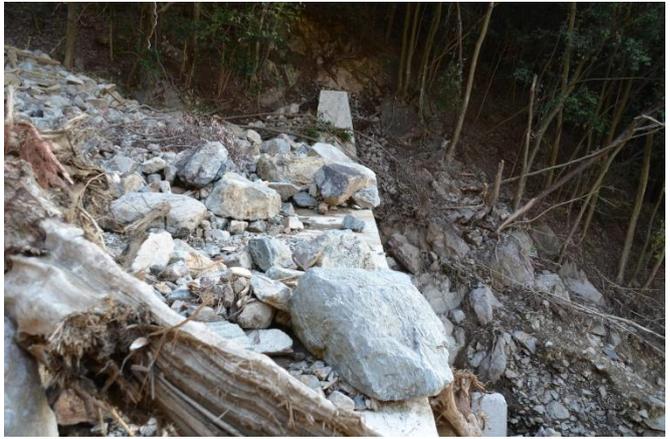
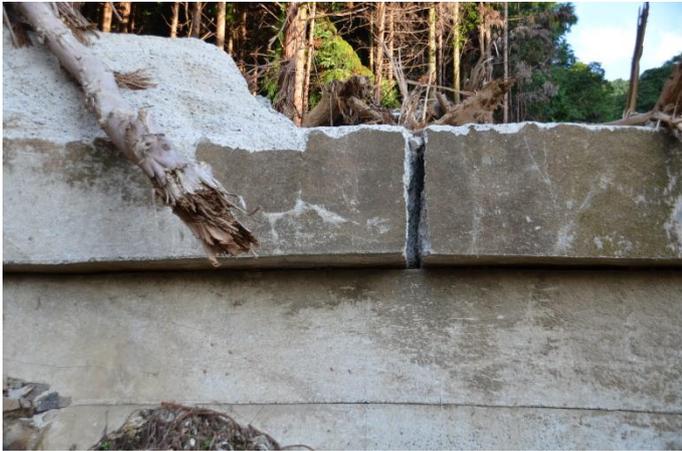
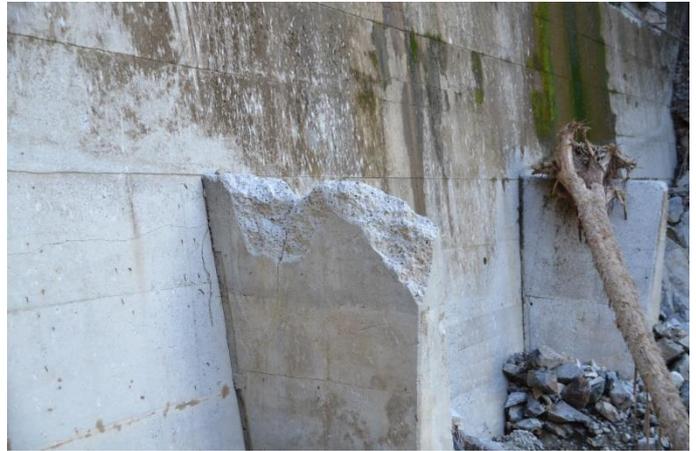
堰堤本体の被災状況がこれだ。  
よく、砂防堰堤が土石流をとめるのに、役立たなかった理由として挙げられるのは、「上流部に土砂が堆積していっぱいになっていたから」ということだが、もしもこの堰堤の土砂があらかじめ掘り除かれていて、本当に土石流を受け止める形になっていたとしたら、どうなっていたらだろうか。いっぱいになっていたから土石流はこの上を滑るように乗り越えていったのではないか。いっぱいではなかったら、堰堤の壁を直撃しておそらくそれを破壊していたのではないだろうか。

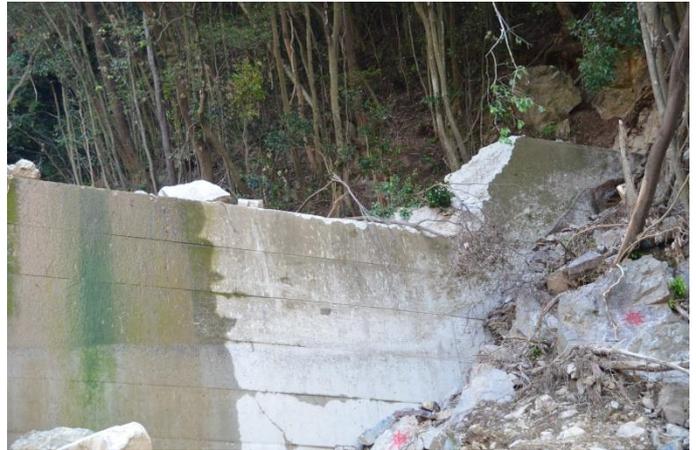
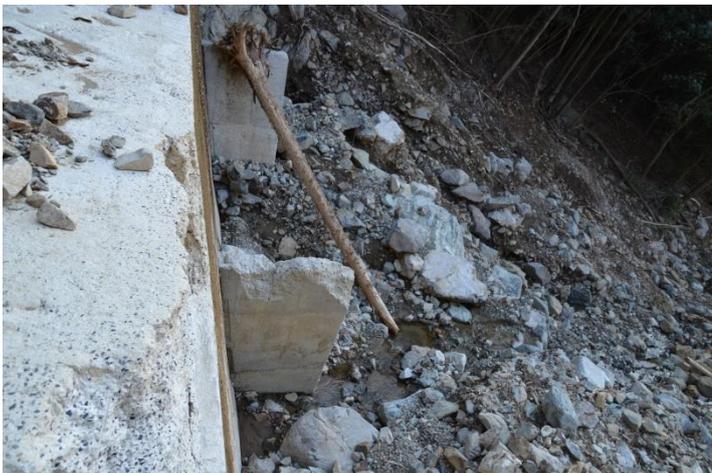
堰堤の壁上部が上流側ではなく、下流側が欠けるように壊れているのが見える。ぶつかったのではなく流れに乗って堰を越えながら、それでも落下するときの衝撃で下流側の頭がこそげるように破損している。もしもまともにぶつかったなら持ちこたえようもない、もろい構造になっているように見える。

そして、堰堤の下はおきまりの「ジャンプダウンによる衝撃」でえぐれ、流れを加速させている様子だ。

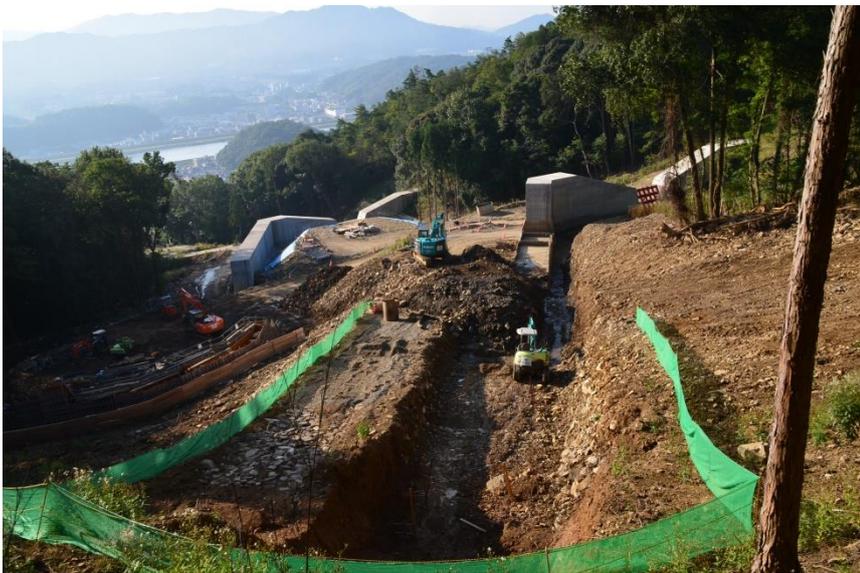
1 週間でまた様子が変わっている。おそらく土石流の流路となったこの部分をふさぐために、既設の堰堤の袖を延長しさらに高さも高いものを造ろうとしているのではなかろうか。

完成予想図には、たしかにこの袖の部分も描いてあるわけだが（矢印）、あくまで谷を形だけふさぐような延長だ。

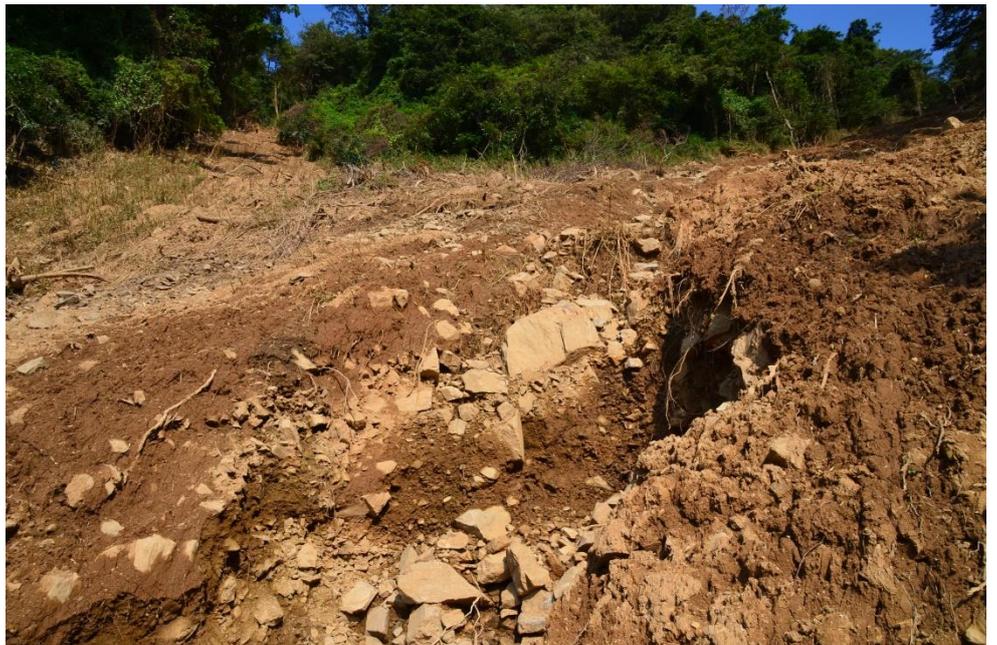
水、土壌が表層を流れただけと見える場所には、左写真にみえるヤダケが表層を縛っていた。

右の流れの上流部を見上げると、見えた！どうやら、あの上に見えるところが崩落の開始地点のようだ。土砂崩落痕の真ん中に、浅くて細いえぐれはあるものの、層として表土が一気に決壊、崩落した様子ではない。向かって左側には、枝葉はむしり取られたようになっているが、ヤダケが表土層をしばっているのが見える。

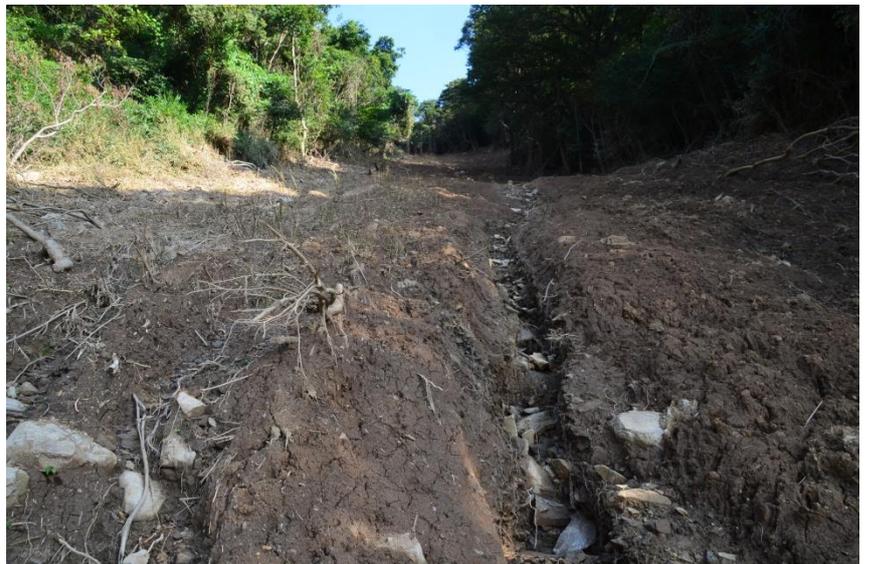
斜面右側には、こういう様子で同じくヤダケに覆われたまま。表土層の層としての崩壊は無い。

長く、まっすぐに表層を流れていった跡が続いている。
