2018年4月9日未明に発生した島根県西部大田市付近の地震について（概要）

越智秀二

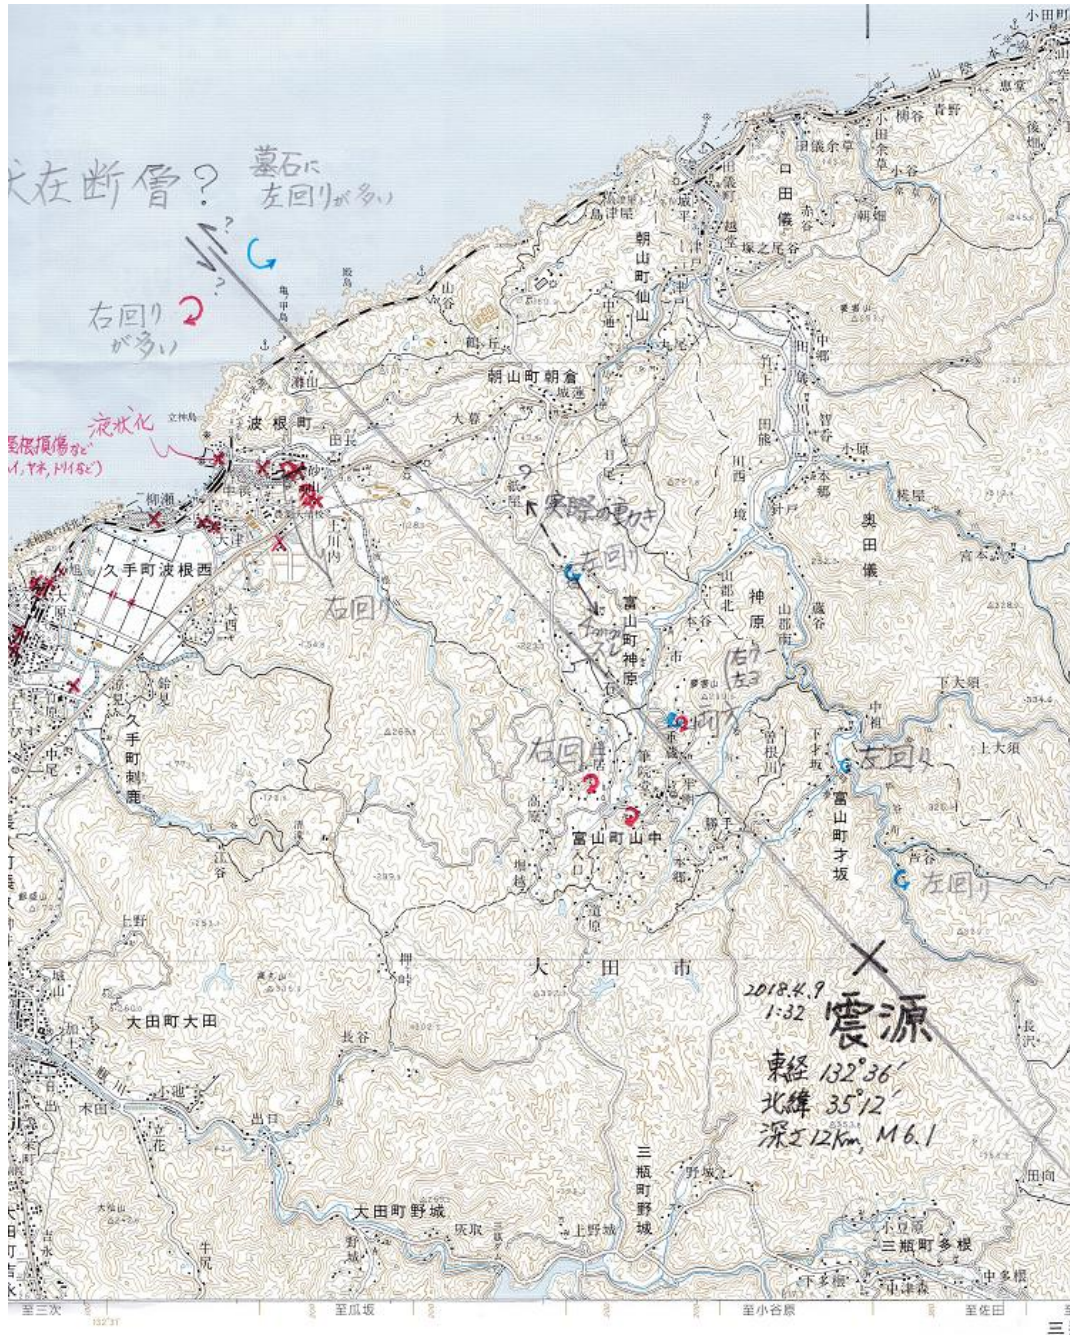
図1. 大田市東部の地形図に記した被害箇所と墓石の回転痕跡から推定される伏在断層
(国土地理院5万分の1地形図「石見大田」を使用)

被害の概要と断層の推定位置を図1に示す。

この地震では幸い死者は出なかったが、約10名の負傷者の報告があり、家屋の損傷や崖崩れ被害なども報告されている。当初は、神社の鳥居が倒壊したり、お寺の鐘楼が倒壊した例、波根漁港の埠頭が液状化により損傷し、地割れや陥没などが生じている例が報道された。住宅被害が顕著な場所は山地盤（岩盤）と泥や砂が緩く堆積した沖積層の境界付近に集中している傾向がうかがえる（赤×印）。久手町波根西では、そのような場所に地盤沈下も生じている。死者が出なかったことや被害が局所的であったことなどから、1週間後にはほとんど報道されなくなっているものの被害は深刻で、今後の生活再建や復旧が懸念されている。

断層については、露頭の確認はできなかったが、墓石の動きから、大きく傾向が2つに分かれ、その境界付近に北西-南東方向の水平左横ずれ断層が位置している可能性があるといえる。

震源から北西方向の線を境に、北東側は墓石が左回り、南西側は右回りのものが多く、富山町畑地区では、墓石が南南東方向にずれていることから、北北西方向に初動があった可能性が高いことが推定される。なお、断層から7km以上離れた大田市内では明瞭な傾向はみられず、墓石の動いた方向や回転方向は同一の墓苑内でまちまちであった。このほか、深成岩（閃緑岩）の墓石の方が福光石（安山岩質火山礫凝灰岩）に比べて、あまり動いていない傾向も見られた。

今回波根地区に被害が集中した理由の一つには、同地区がこの断層の近くに位置していることと関係が深いといえる。

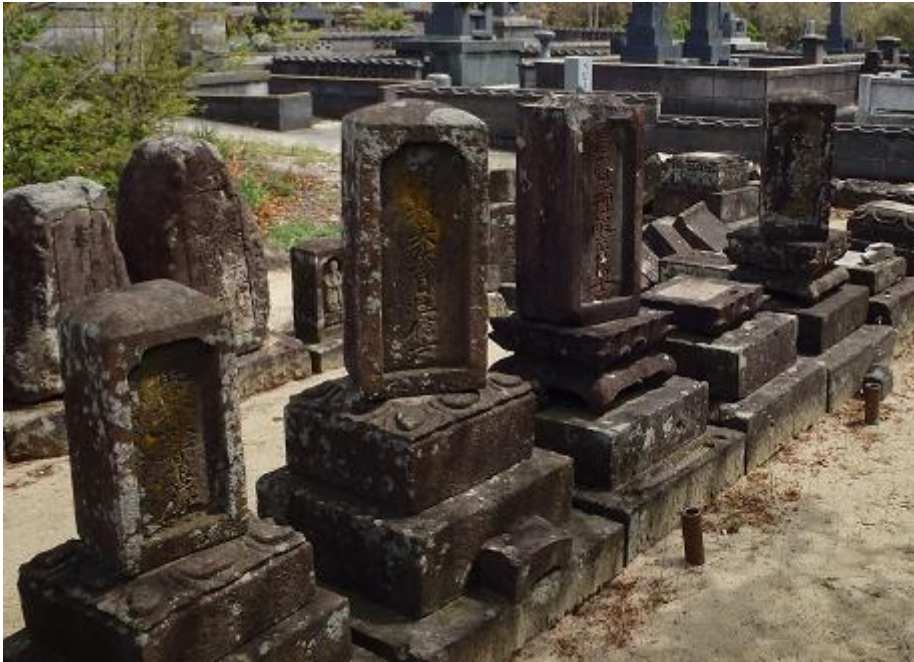
図2. 右回りの墓石（波根才ノ神南） 断層の南西側

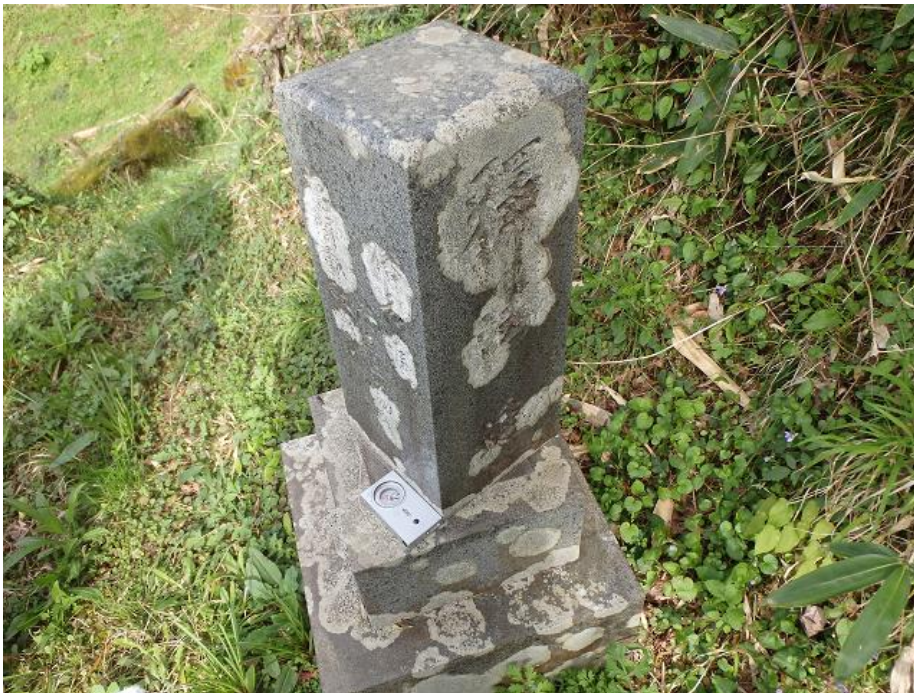
図3. 左回りの墓石（富山町才坂） 断層の北東側

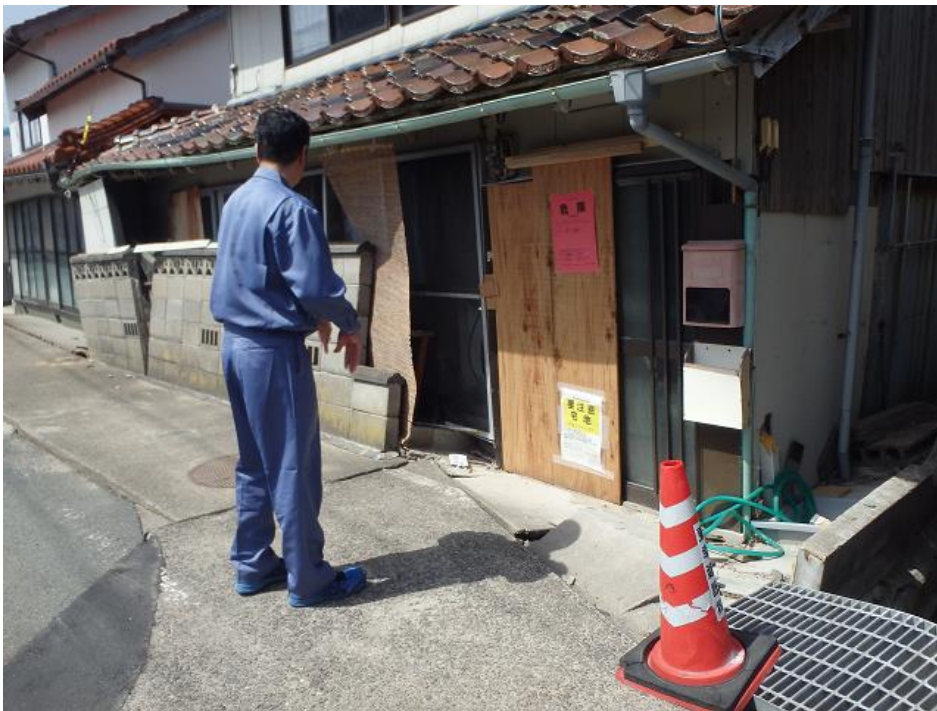
図4. 久手町羽根西地区の住宅（約20cm地盤沈下している）

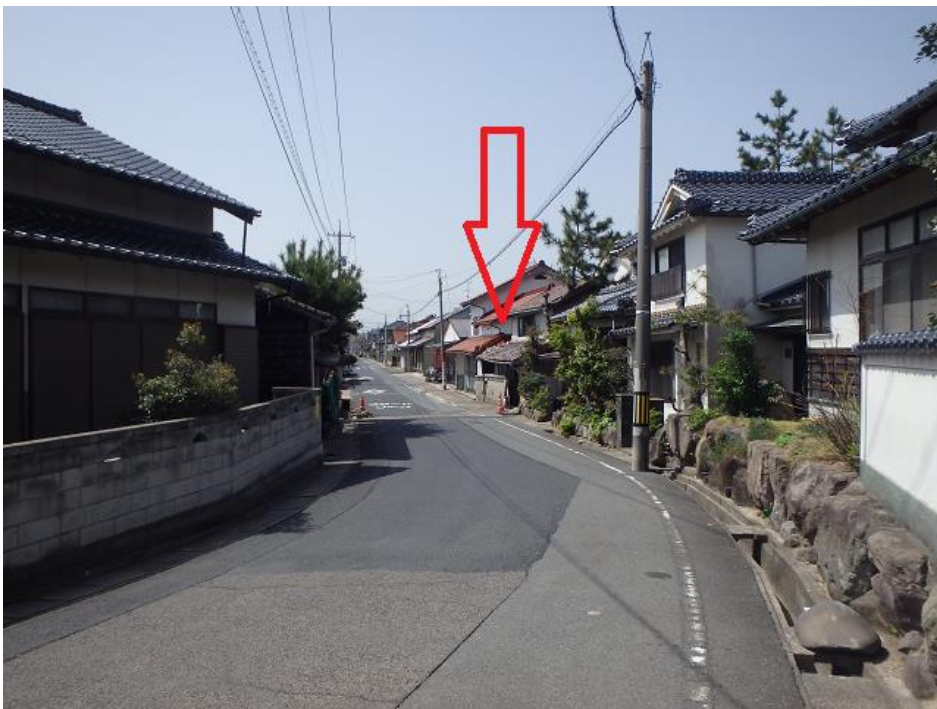
図5. 沈下した住宅（矢印）の遠望 手前から住宅方向に向けて道路が下がっている。
ここはかつて湖（波根湖）だった場所を干拓・盛土をして住宅が建てられた場所。
