# ボーリング柱状図

調査名 主要地方道 茨木摂津線(大岩線)道路改良工事(その6)

ボーリング名	Bor1-2	調査位置	大阪府茨木市大岩地内	北緯	34° 52' 55.2000"
発注機関	五大・利晃特定建設工事共同企業体	調査期間	平成31年 7月16日～平成31年 7月19日	東経	135° 32' 54.8000"
調査業者名	応用地質株式会社 電話 06-6885-6357	主任技師	■	現場代理人	■
コア鑑定者	■	ボーリング責任者	■		
孔口標高	EL 193.83m	角	180° 上 90° 下 0°	方	北 0° 270° 西 90° 東 180° 南
総掘進長	15.50m	度	0°	向	北 0° 270° 西 90° 東 180° 南
試験機	YBM-05DA2	使用機種	鉛直 0° 90°	エンジン	ヤンマーTF-90M
				ポンプ	ヤンマーCP50

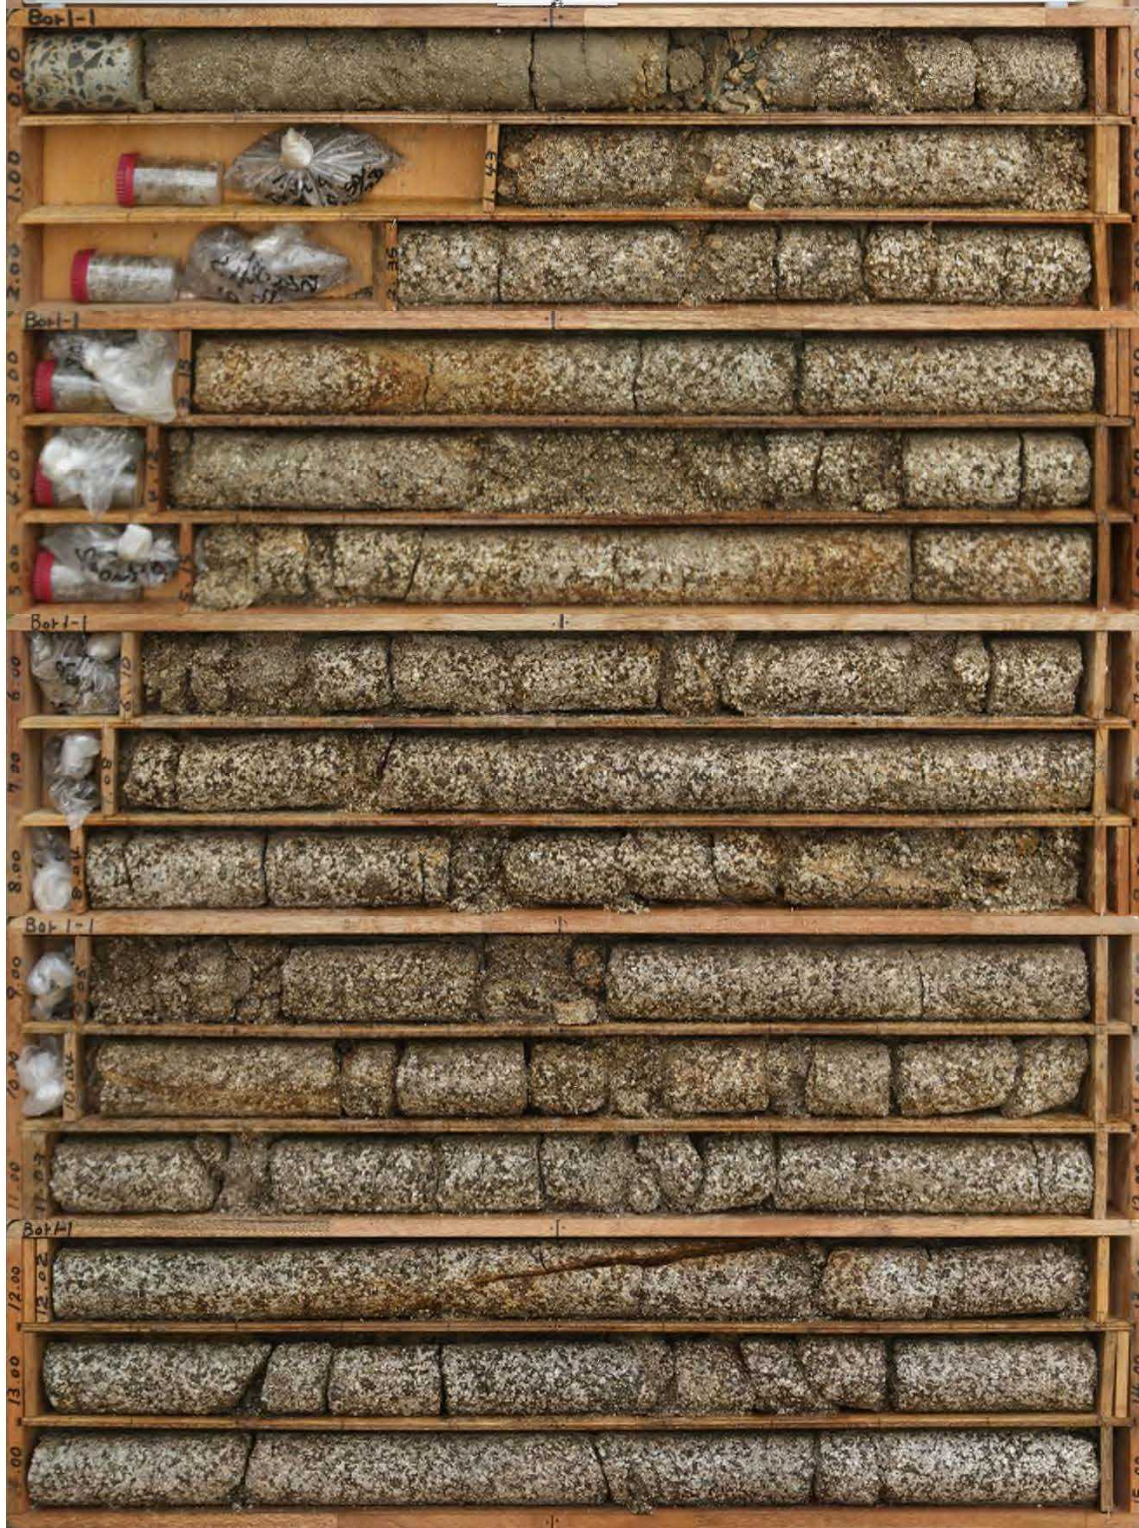
件名	主要地方道茨木摂津線(大岩線)道路改良工事(その6)		
孔番	Bor1-1	深度	0.00m~15.00m
		社名	応用地質(株)

-GL深度 (m)

0.0  
1.0  
2.0  
3.0  
4.0  
5.0  
6.0  
7.0  
8.0  
9.0  
10.0  
11.0  
12.0  
13.0  
14.0
