8. 20広島土砂災害

2014年10月13日 越智秀二

土石流災害発生の要因

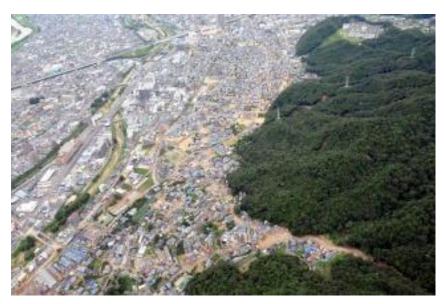
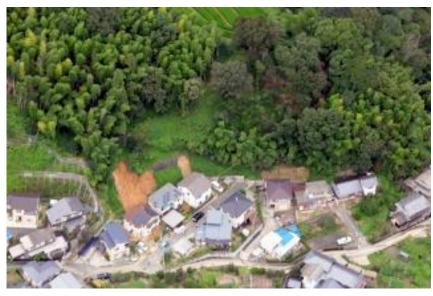
八木三丁目の大土石流現場

8月20日午前9時半頃 泥流が流れ去った直後のようす

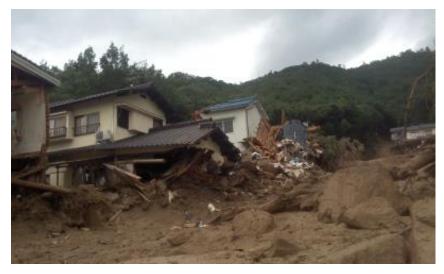
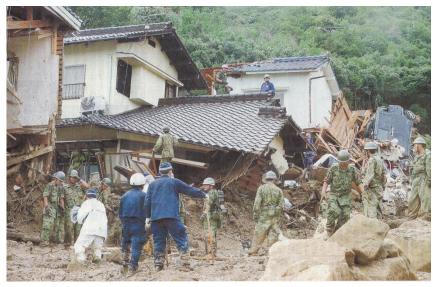
八木三丁目の災害現場の上流 20140823

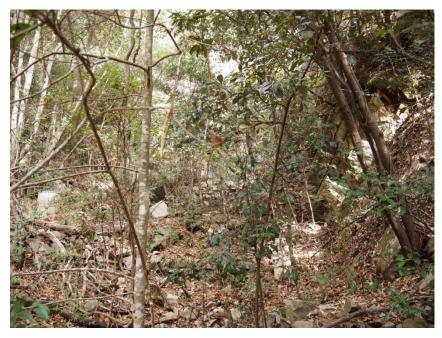
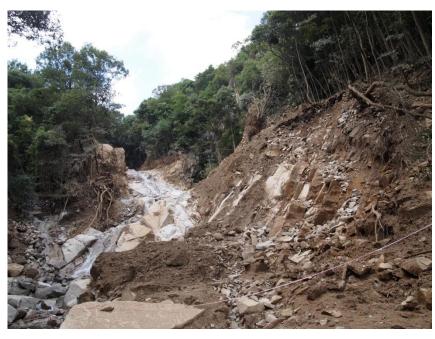
土石流の出た谷は深くえぐれて 岩盤が露出 20140823

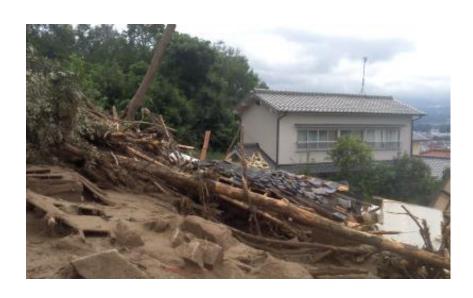
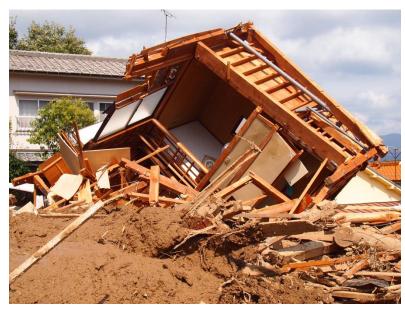
住宅は跡形もなくなってしまった

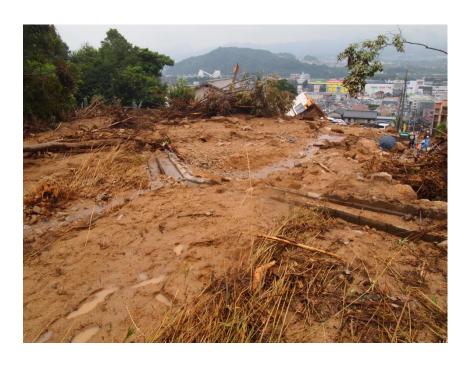
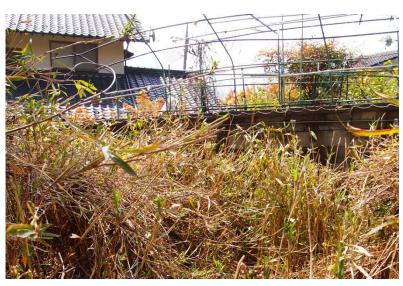
☆じるしの住宅を襲った土石流 標高差90m上流(A)で発生

2基の治山堰堤(ダム)を乗り越えて流下

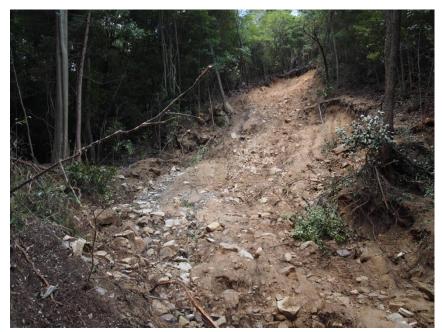
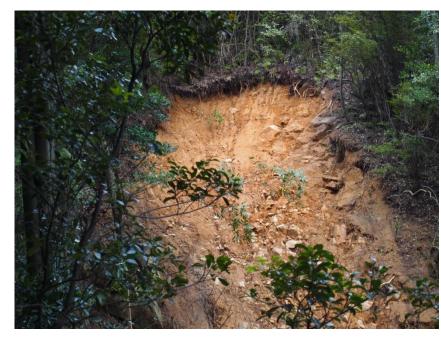
崩壊の2つの要因

(松枯れ跡地と地下侵食)

X: 松枯れ

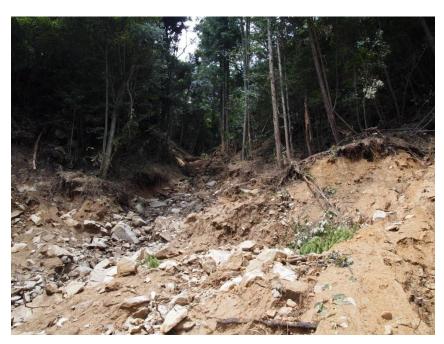
C地点下の断層(8月23日撮影)

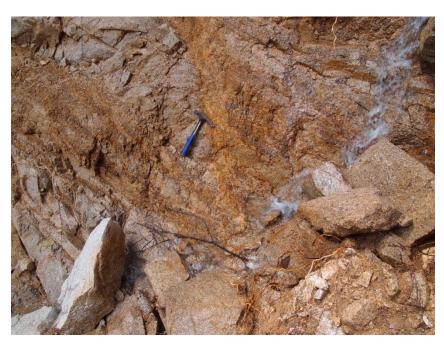
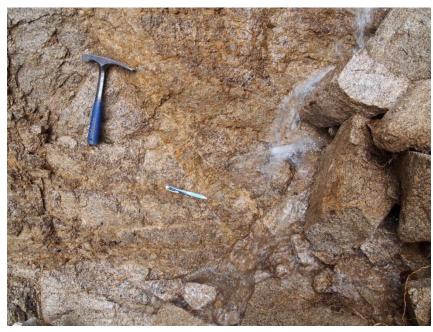
クラックの多い細粒花崗岩(C地点下)

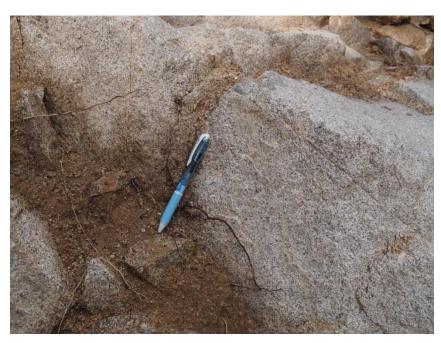
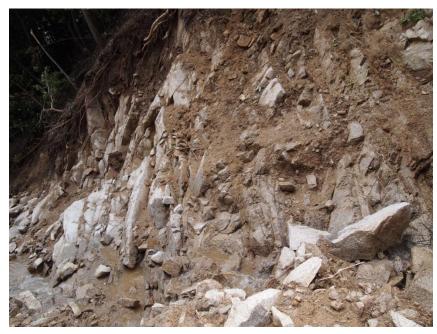
土石流の側面の崩壊例

堰堤Fのすぐ上の崩壊現場(E)20140823

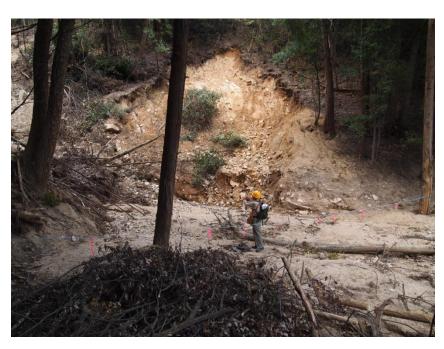
治山堰堤はあったが...

堰堤を乗り越えて流下

治山堰堤は土砂で埋まっている

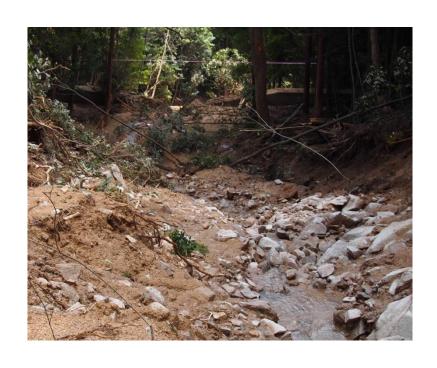
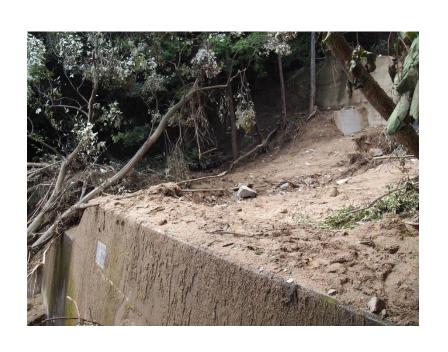
堰堤F下の侵食の様子20140915

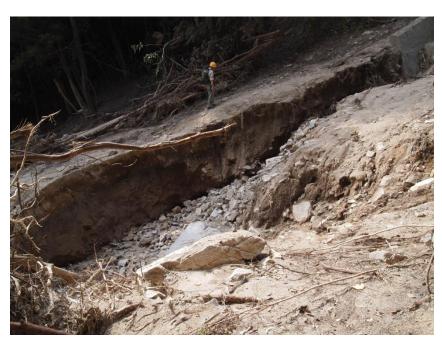
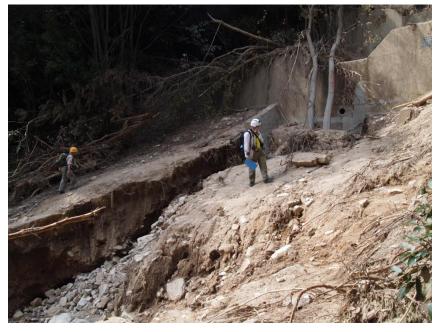
この巨石は古い土石流のものか? 20140915

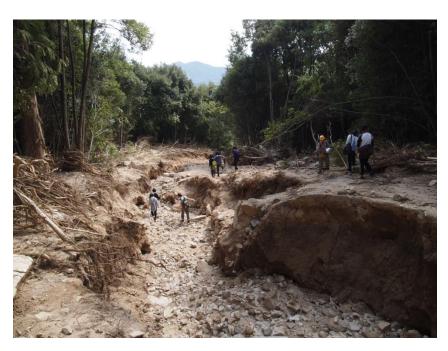
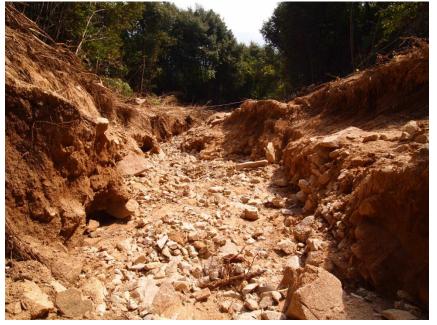
古い土石流堆積物が 侵食され流されている 20140915

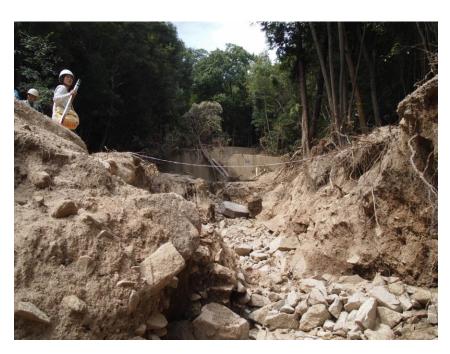
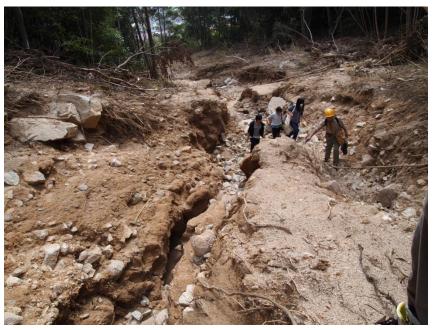
古い土石流堆積物が 侵食され流されている 20140915

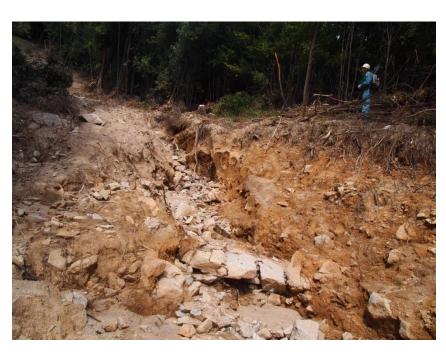
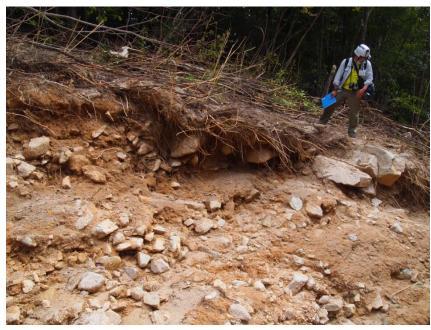
この巨石は古い土石流堆積物

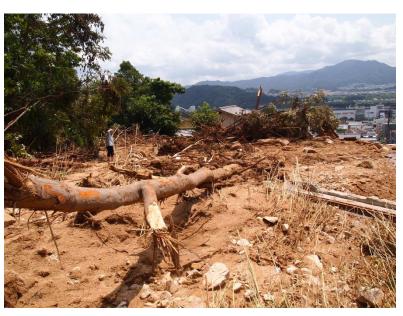
ブロック塀をなぎ倒し

鉄筋が少し残っているだけ 矢印は土石流の方向(8月23日撮影)

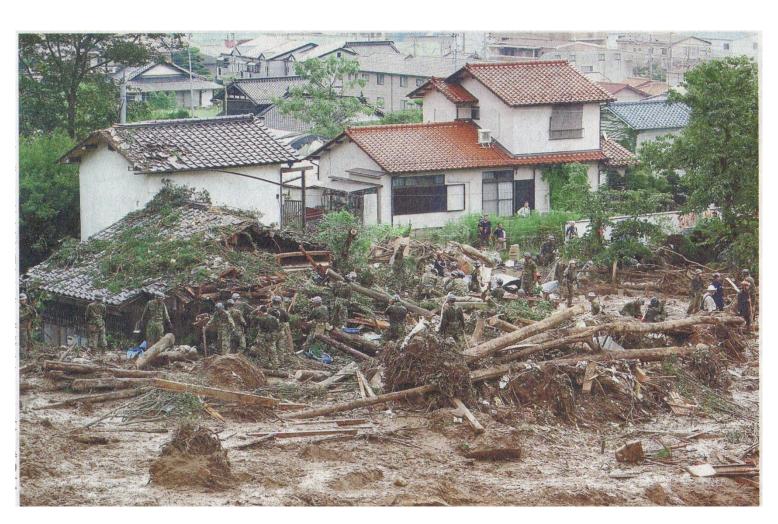
土石流による大量の流木

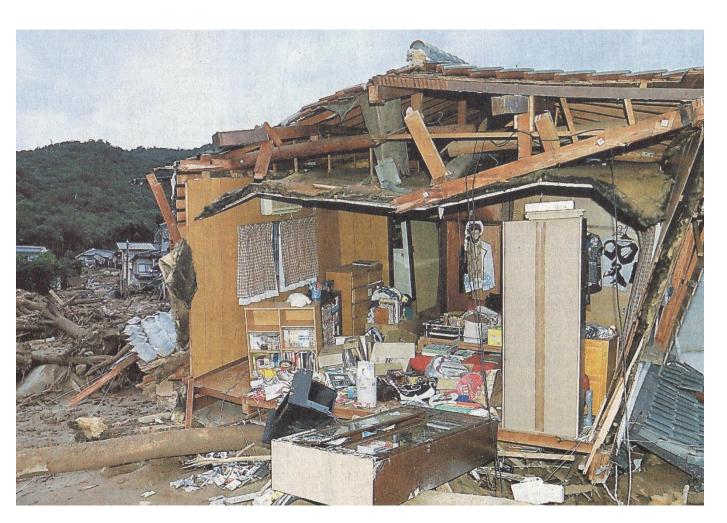
猛スピードの土石流の破壊力

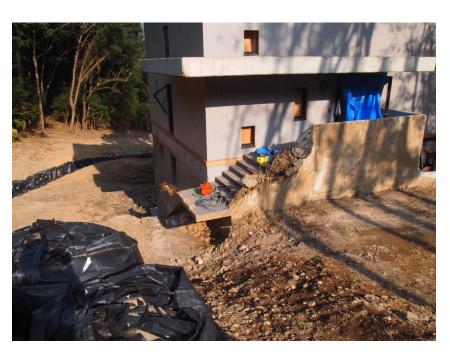
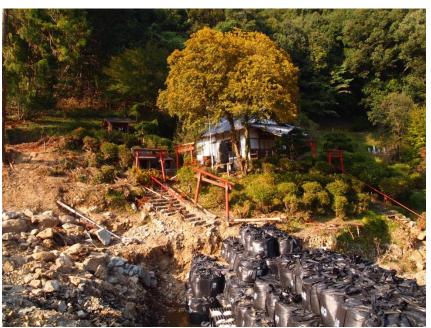
八木地域の土石流 ⑩ ホルンフェルスと 斑状中粒角閃石黒雲母花崗岩

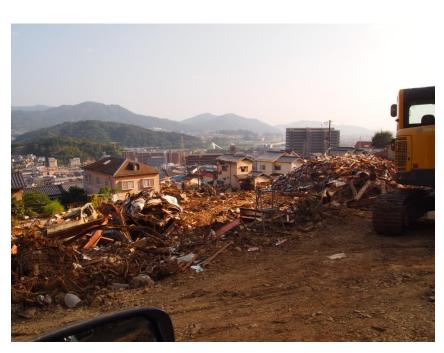
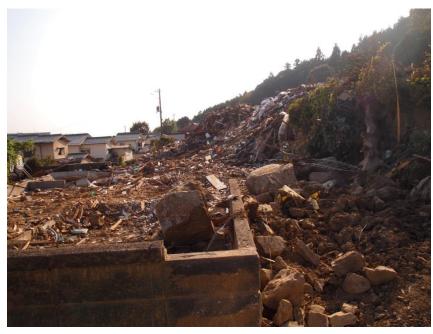
八木地域の土石流 ⑩ 住宅地にも巨石

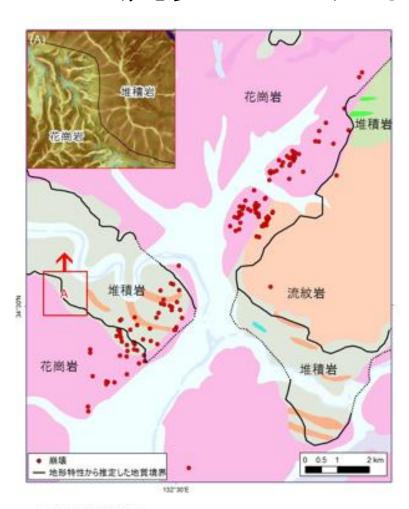
土石流発生の大部分は花崗岩地帯

- 土石流107ヶ所
- 崖崩れ59ヶ所 (9月4日国交省)

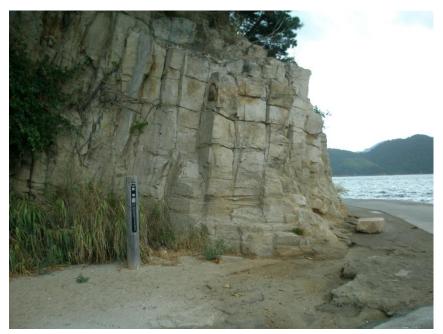
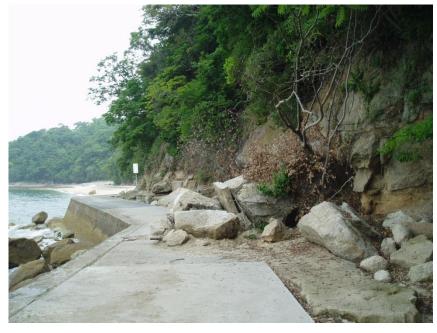
方状節理(中粒花崗岩 元宇品)

節理にそって崩壊した例 (2005年夏 元宇品)

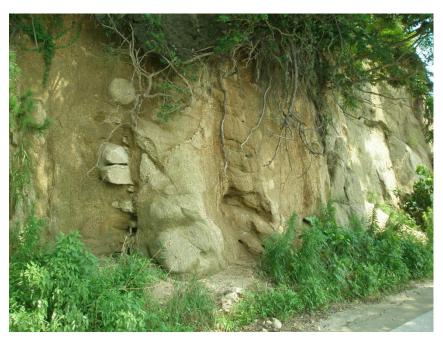
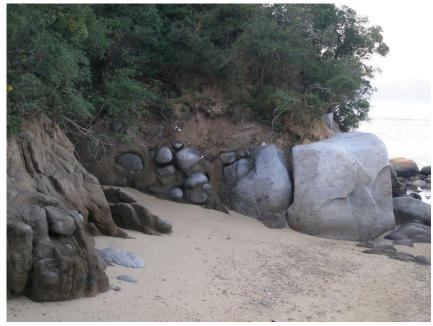
風化した花こう岩のガケ

マサ土の中に大きな岩が残っている割れ目(断層や節理)にそって風化が進む元字品 松山

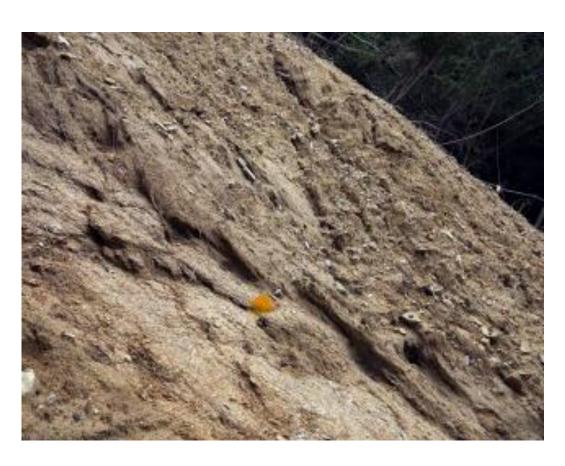
中粒花崗岩に発達する マイクロシーティング(緑井8丁目)

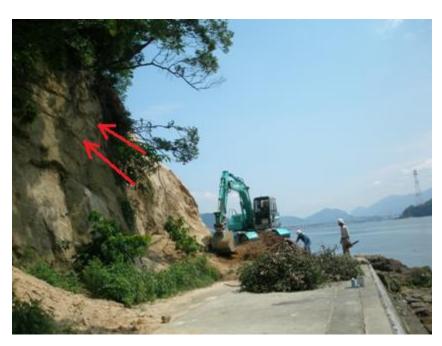
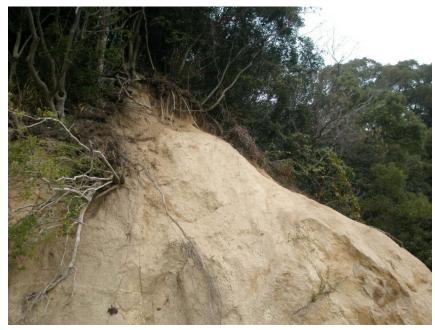
花崗岩の表層崩壊の例(元宇品)シーティングジョイント(矢印)にそって崩壊

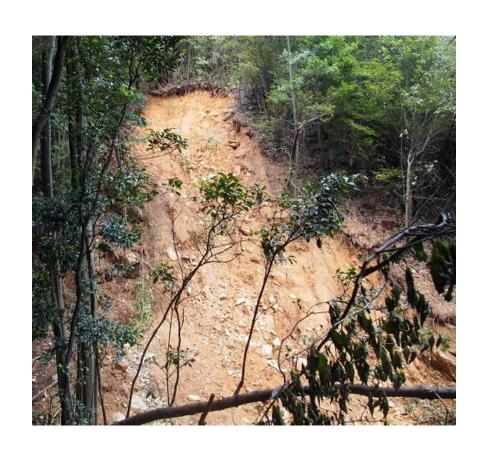
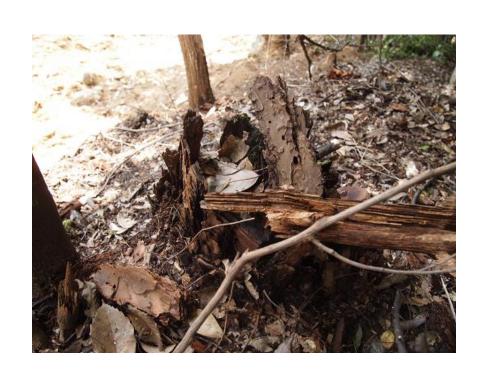
松枯れ(×)跡地の地下侵食

枯れたアカマツ

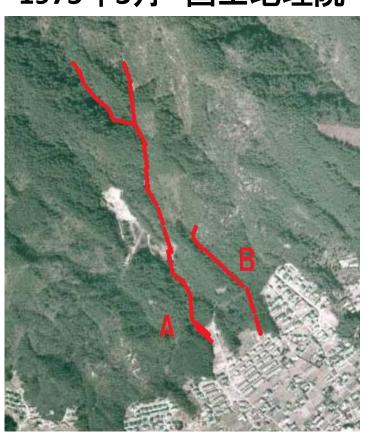
八木三丁目の土石流災害現場 1960年代に山ぎわまで開発されていた

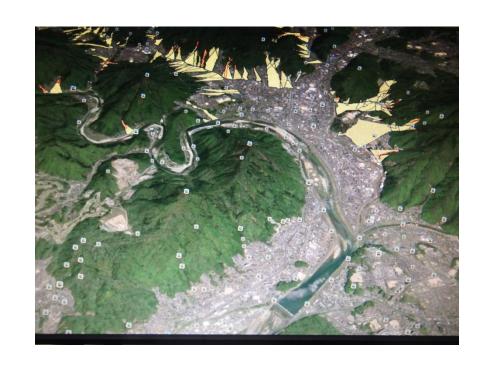
危険区域指定の遅れ

八木地区は 土砂災害防止法による 土砂災害警戒区域

(イエローゾーン)や

特別区域

(レッドゾーン)の 指定がされてなかった。

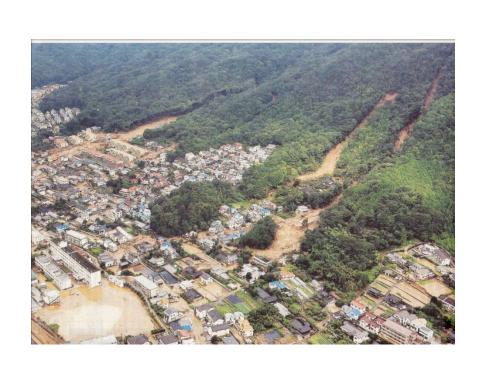
今回土石流が起きなかった所 (青線部分)

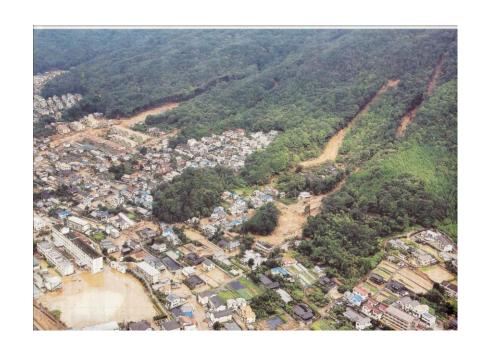
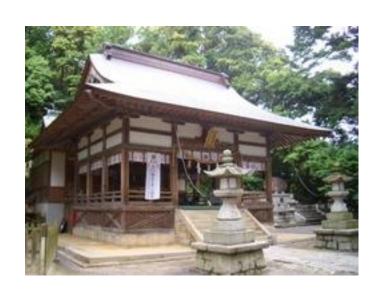
古い神社・仏閣は残っている

梅林小学校右上の森は神社

光広神社

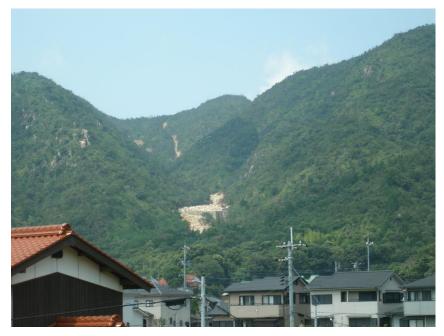
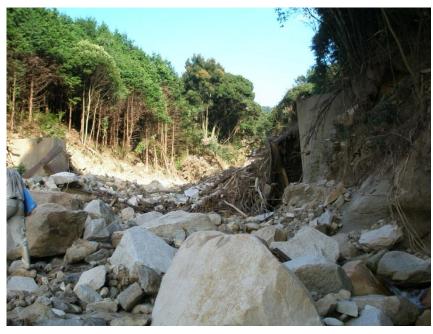
土石流を防ぐために

砂防ダム (強度が大きいので1回は止められるが.....) 治山堰堤(えんてい) 強度が小さいので破壊されてしまう

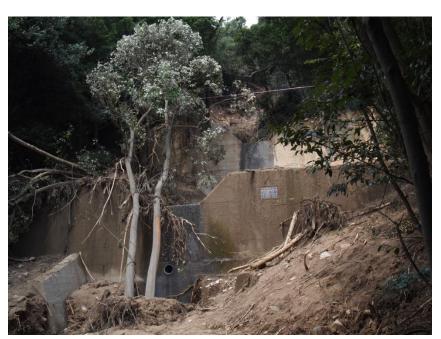
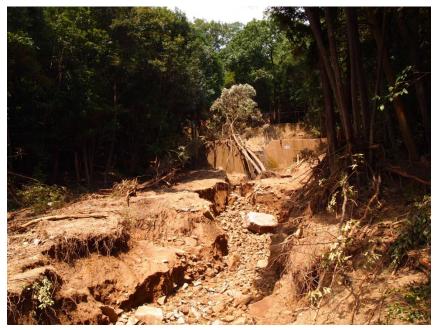
安佐南区八木3丁目の治山堰堤

今回は土砂を止めたが

2009年7月の防府の水害で土石流が頻発したが、砂防ダムは崩壊土砂を止めたが、満杯に。次は止められない。

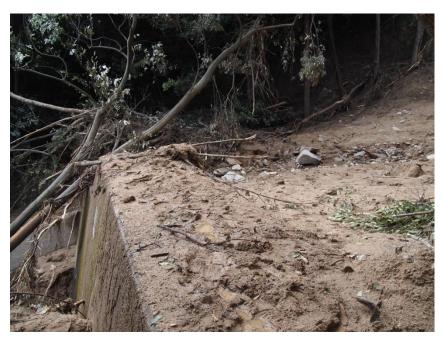
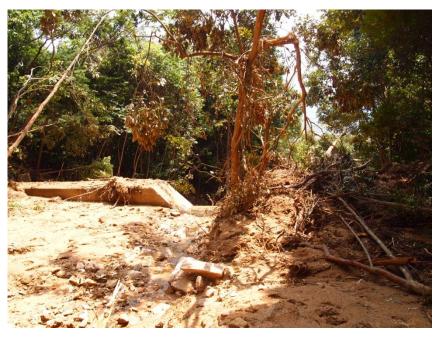
2014年8月23日 安佐南区八木3丁目

治山堰堤は満杯状態

下側の堰堤

上側の堰堤

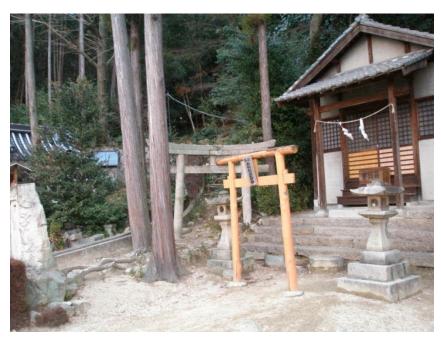
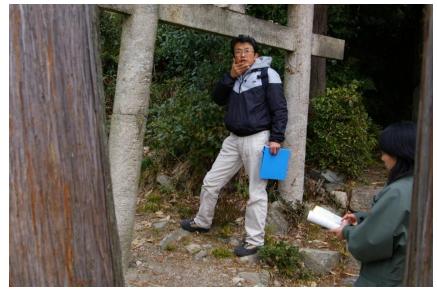
二葉山の土石流跡

尾長天満宮の埋もれた鳥居

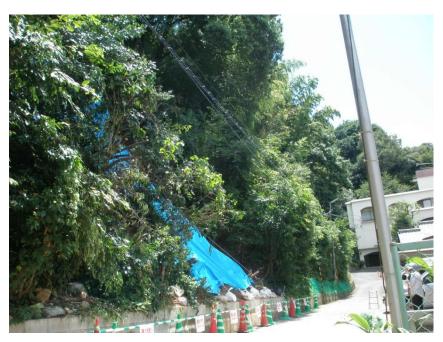
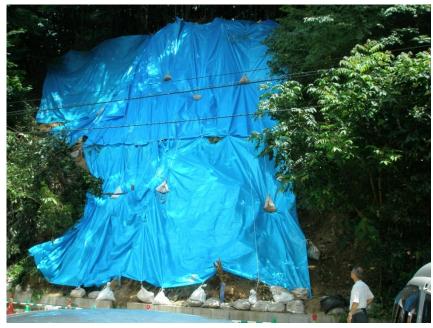
2009年7月の牛田東の土砂災害

牛田東1丁目の崖崩れ 2009年7月30日撮影

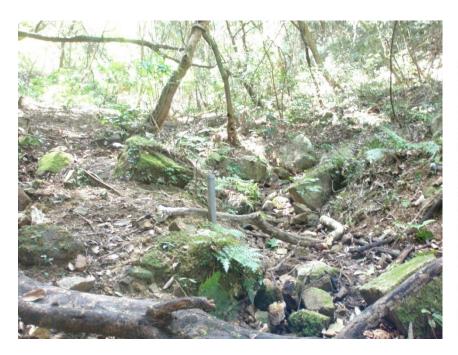
仏舎利塔北斜面の谷のようす 崩壊土砂が厚く堆積、土石流の拡大要因

右の写真の矢印の位置

☆印は2009年7月の土砂崩れ

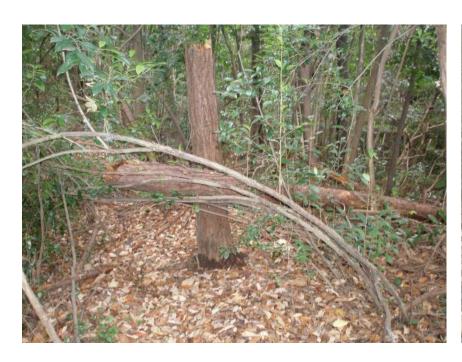
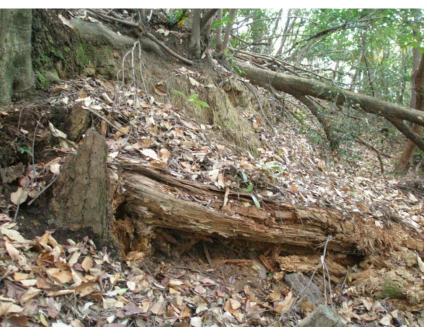
松枯れ跡地(地盤保持力の低下)

折れたアカマツの枯れ木 二葉山北斜面

二葉山南斜面

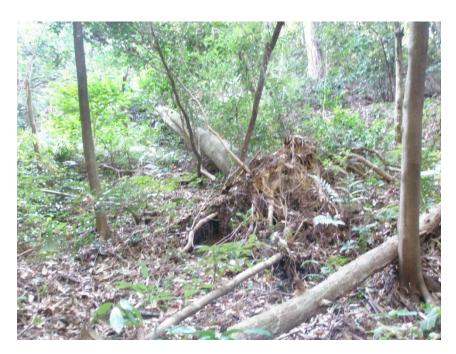
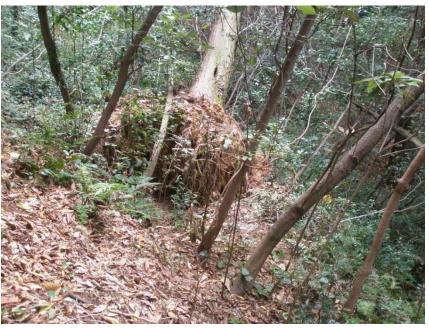
倒木の問題点

(この跡に雨水が流入すると崩壊のきっかけに)

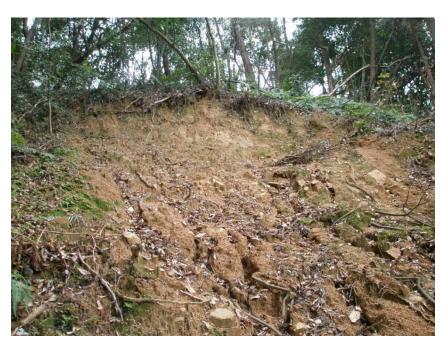
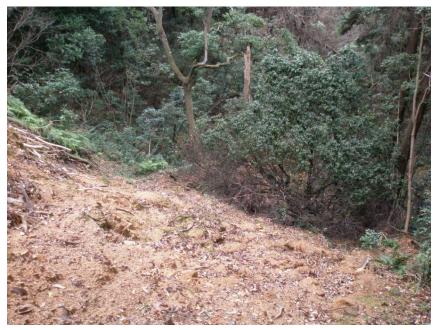
倒壊したシリブカガシとその崩壊地 二葉山北斜面

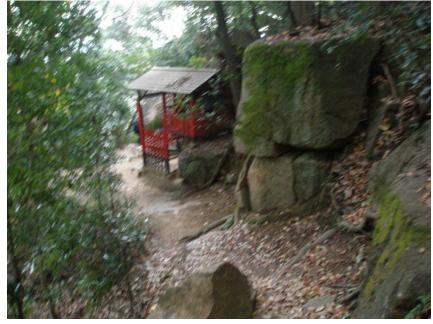
山頂付近には節理の発達した花崗岩

垂直方向の割れ目から地下に雨水が大量流入し、 水平方向の割れ目にそってすべりやすい。

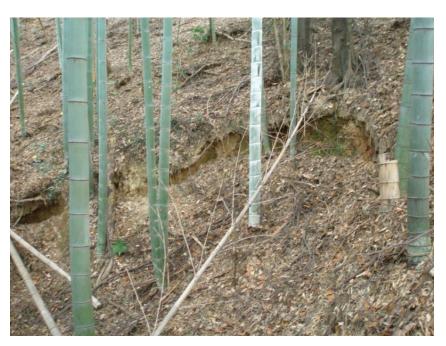
小地すべり地形(赤い半円) 崩壊の引き金になる

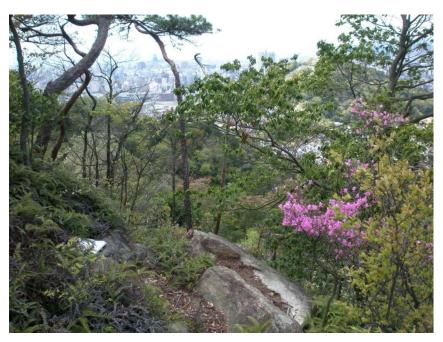
山頂付近の細粒花崗岩の岩塊

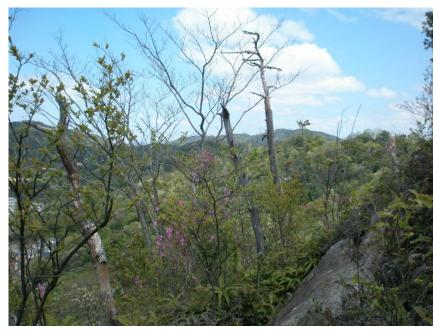
牛田東4丁目付近

細粒花崗岩の小崩壊地

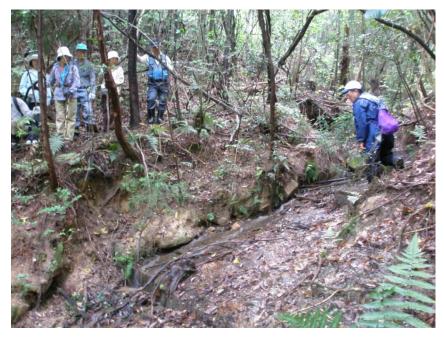
岩盤の上に堆積した崩壊土砂

谷には崩壊土砂が大量に堆積 これが土石流を拡大強化する

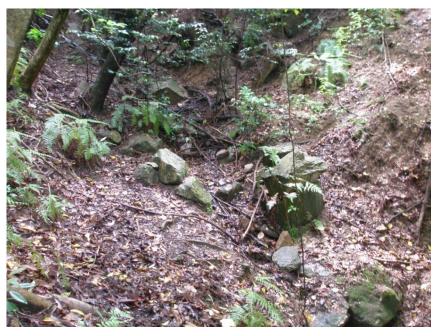
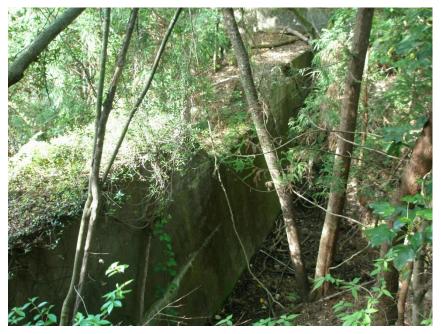
牛田東四丁目

牛田東4丁目の治山堰堤 半分埋まっている(2008年5月)

ここに土石流が来たら...

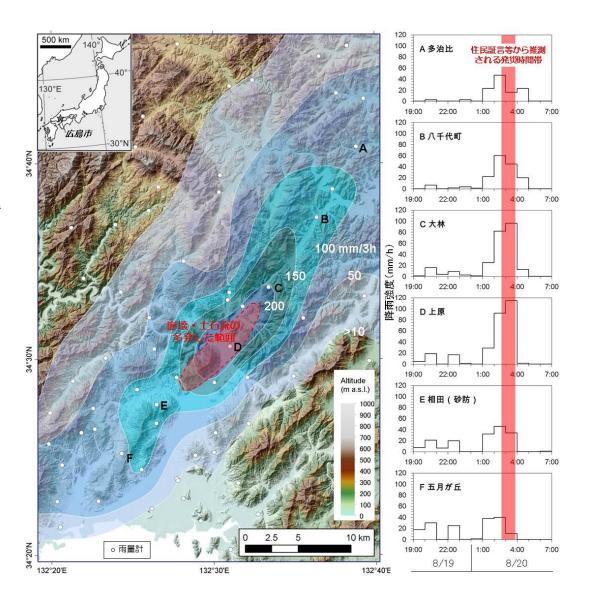
雨量計から推測される降 雨分布図と土石流多発範 囲
