## プロローグ

## 緑井墓苑上流の谷

## 緑井7丁目上流へ

## 建設中の砂防ダムを見る

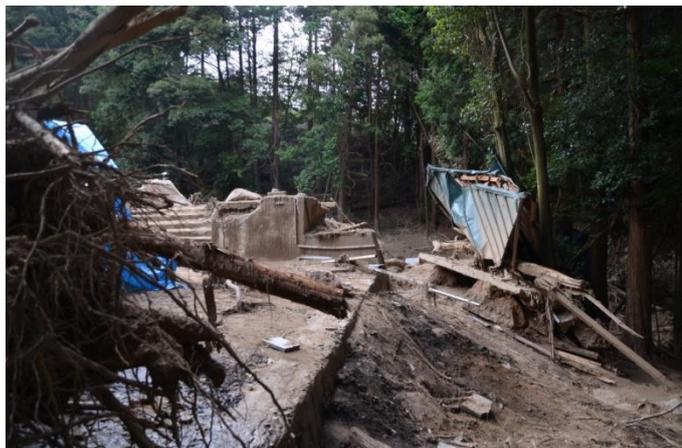
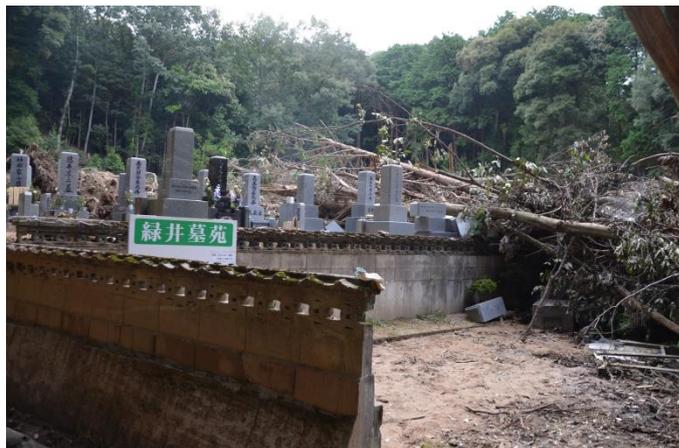
数十人が集うことができていた御会所が屋根の残骸を残して消えていた。

ここが墓苑の一番下側。駐車場の上の一角にそれでも流出を免れた墓石が十数基。

あとは、この状態だ。我が家の墓石は画面真ん中よりちょっと左あたりにあった。

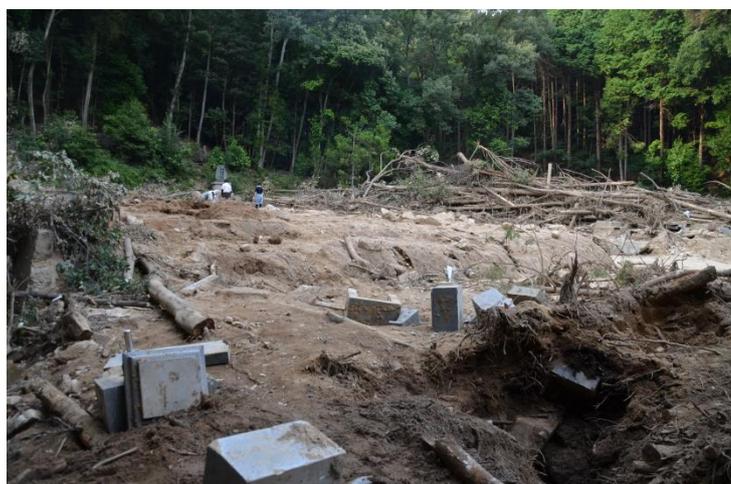
墓石も骨壺もすべて流されてしまっている。

知らなかったのだが、この墓苑全体では 800 余りの墓石があったという。

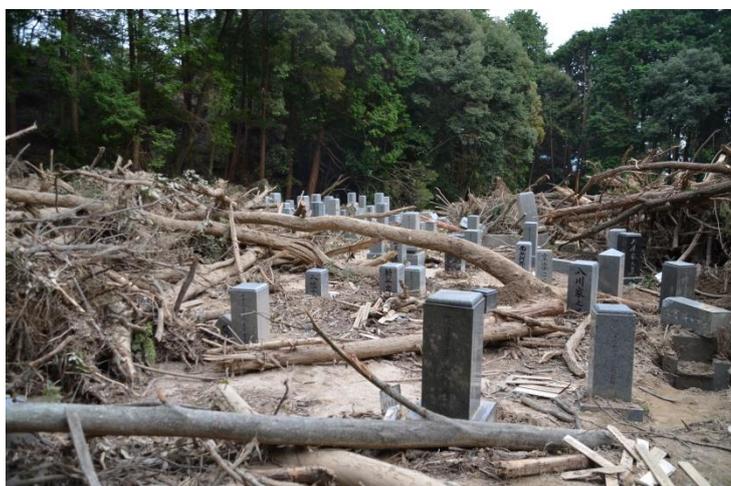
右側の山のように積み重なった流出大木の裏側にも墓石の一群が残されていた。

この状態なら、まだお墓を掘り出し、骨壺を掘り出してあげたいという気持ちになるだろう。

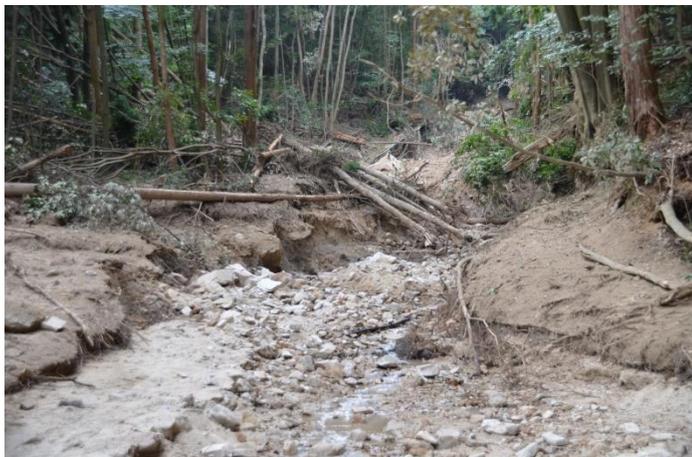
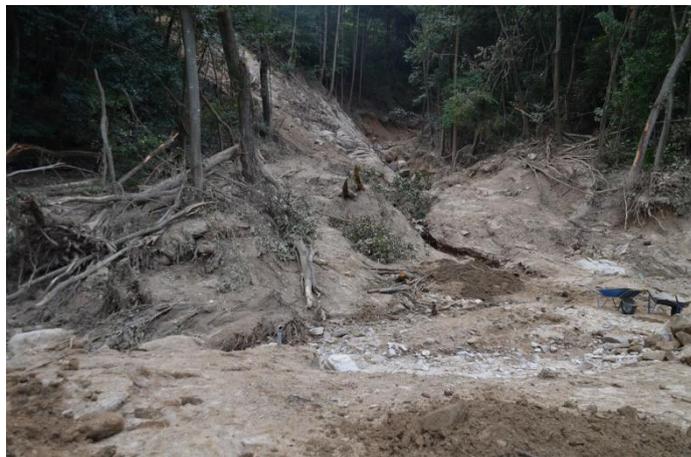
左の谷、こいつの暴れが墓苑の左半分を破壊した。うちの墓石を流したのもこちらの影響だろうと思う。

右の谷の暴れ、これが墓苑の右半分と御会所を破壊した土石流だろう。

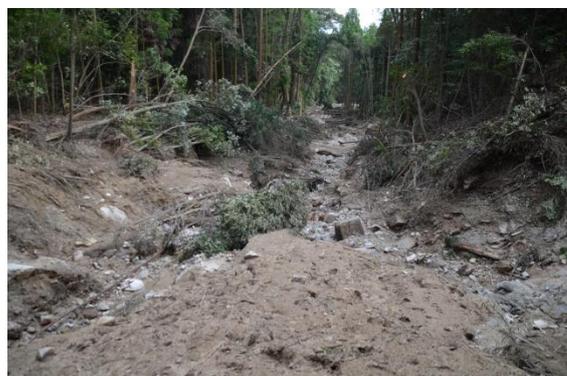
さらに 200m ほど登って、やっと始  
まりの部分が見えるところまでた  
どりついた。写真の印象よりもは  
るかに傾斜角度がきつい斜面で、  
滑るようにして降りることはでき  
るだろうが、登るにはちょっとた  
めらってしまう。

最上部にはシダが見える。おそら  
くそう年月が経っていない時期に  
地滑りを起こした地点と思える。

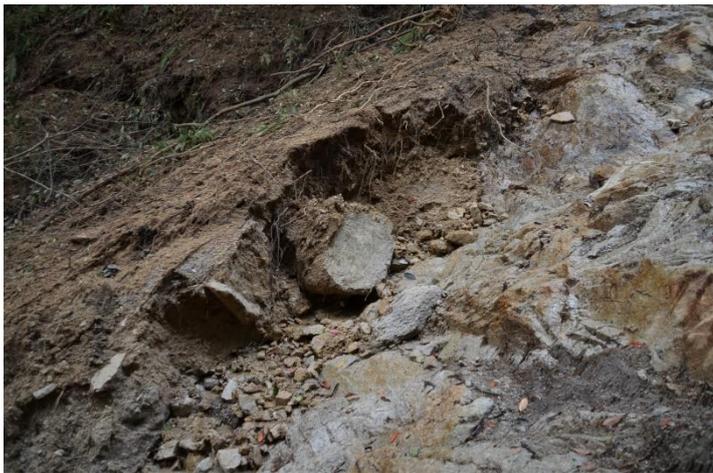
地層を見た。数十センチ程度の表土（真砂土）の  
下に固い岩盤があるところがほとんどだ。

とは言え、まだ下の写真のように、流れきれずに  
堆積した土砂をたっぷりと抱えたところもあり、  
これは雨の降りようによれば二次災害の危険も十  
分にありうるようだ。

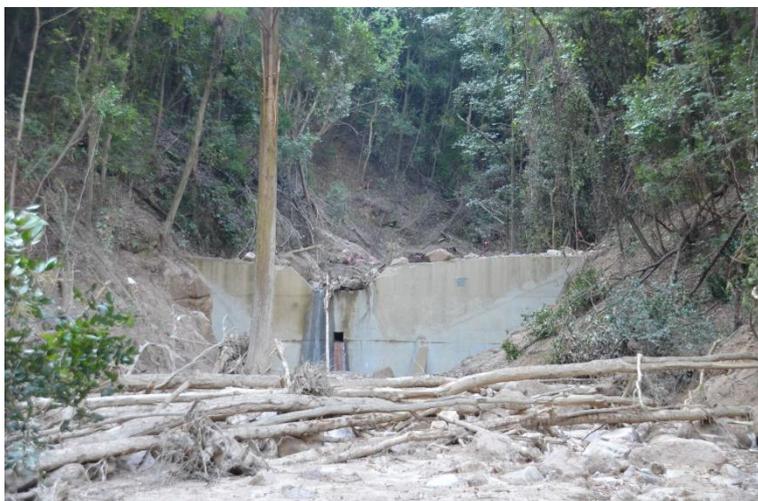
見えてきた。目指す堰堤だ。土石流に洗われた谷底の中に、堰堤はいつもよりもその姿を大きく露出しながらも残っていた。

溪流のすぐ際には、山肌が削られてしまっているため、通れそうなどころを選びながら、川底に降り立った。以前は流れの両側から樹木が生い茂っていて見えなかった上流の様子も、しっかり見晴らせる。そうか、この上にもう一つ堰堤があったのだ。この堰堤が、一番上の構造物になる。左の写真がそれだ。コンクリートの壁面で、茶色っぽいところと白っぽいところが見える。茶色っぽいところがいつも露出していた

ところ。白っぽいところが埋まっていたところだろう。

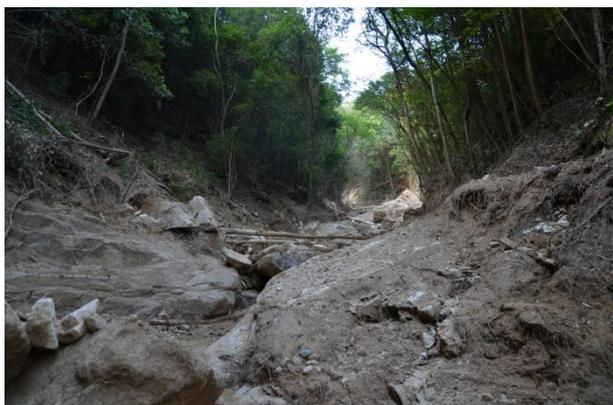
山肌をよじ登って、堰堤のさらに上へと向かう。堰堤の上は、堰堤の高さまで土砂がびっしりと埋め尽くしている。

この写真でもう一つ着目すべきは、流木が流れに対して横を向いた状態をとまっているという点だ。これはおそらくここでの流れが、流木、土砂を流しつつもまだ比較的ゆるいものだったということを示しているように思える。

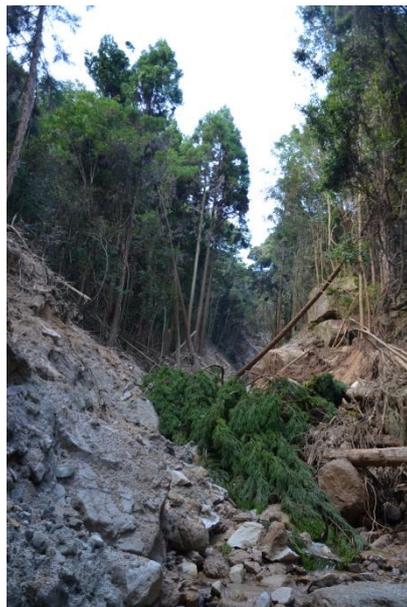
ほー、杉が倒れ込んでいる。それも葉っぱがきれいなままだ。これはおそらく、土石流通過後に、さらに倒れ込んだようだ。先日も強い雨がひととき降ったから、そのときに崩れ落ちたのかもしれない。

杉は人工的に植えられたものようだ。この急傾斜地に馬鹿な植林をしたものだと思うが、しかしこれが崩れの最初の原因になっているとは考えられない。なぜなら、そのさらに上流は、杉林ではなく、崩れはさらに上からやってきて

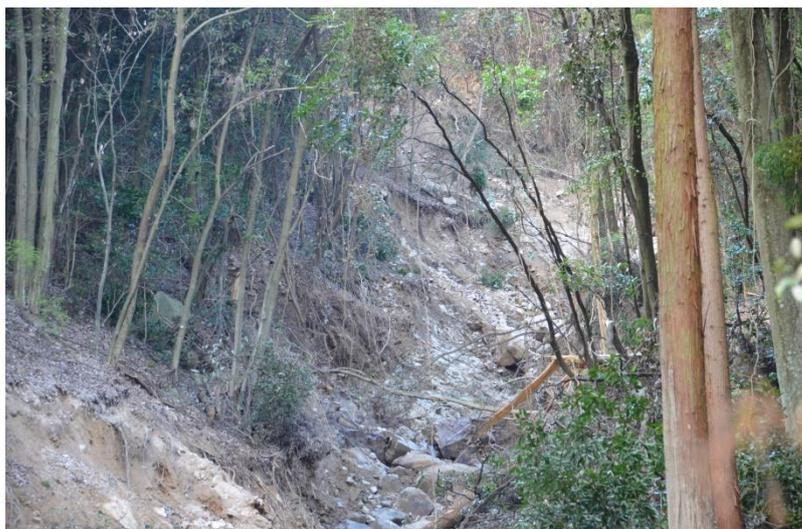
それが、この下の写真。緑井墓苑土石流の最上部と同じく、圧倒的な急傾斜だ。おそらく何度も地滑りを起こしているために、表土も薄い。だから、木々が生えても、根を十分に張れないのだろう。

角度的に、ここから崩落が始まっているというのを撮れていない。

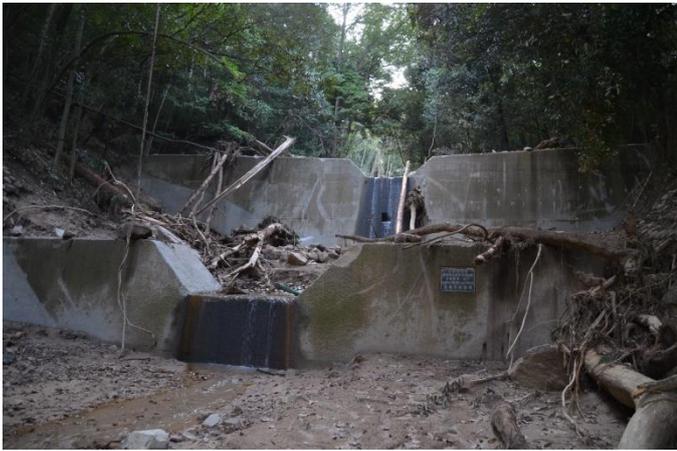
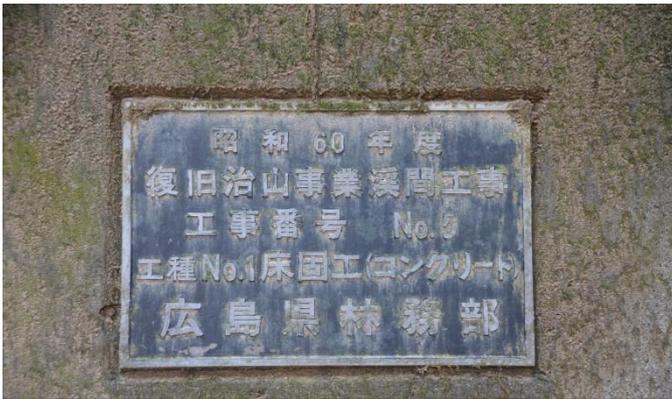
堰堤の下流側は左の写真のようになっている。むき出しになるまでは気がつかなかったのだが、この構造物は二段階になっていた。

下側の構造物には下の写真にあるように、昭和 60 年度に行われた復旧治山事業溪間工事の一環である床固工（とこがためこう）という工事によるものらしい。最初の構造物には、谷止工（たにどめこう）とあった。谷止工というのは、「①溪流の勾配を緩くして、川底や川岸の浸食を防ぐ ②川岸斜面を安定させ、崩壊の発生を防ぐ ④上流で土石流が発生しても、川底や川岸が削られて勢いがつくのを抑えるとともに、下流への流出を防ぐ」

確かに上の構造物、谷止工も、床固工というこの治山堰堤も、堰堤いっぱい土石や流木を食い止め、

その上流部分の浸食や崩壊を緩和する役割を果たしたのかもしれない。しかし、上流部で発生した土石流の勢いを抑える役割を果たすことができたのかどうか。ここがみんなの知りたいところだ。

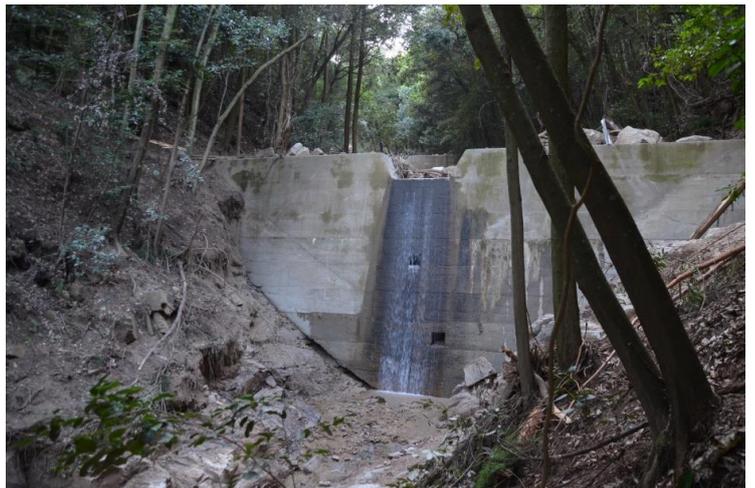
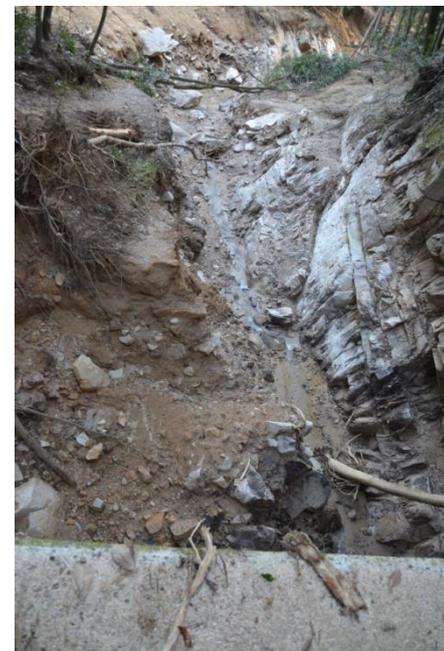
3 番目に出てくる構造物が右写真だ。1 番目、2 番目とそれほど離れたところにあるわけでは無い。

しかし 3 番目堰堤の下流からは、明らかに下流の谷の傾斜角度が変わっている。要するに急勾配が始まるのだ。3 番目堰堤下には、引っかかる流木も流された岩も見当たらない。

堰堤の最下層の構造までむ

き出しになり、コンクリートが岩盤と圧着する底辺部分も露わになって、隙間が大きく空いているのがみえる。

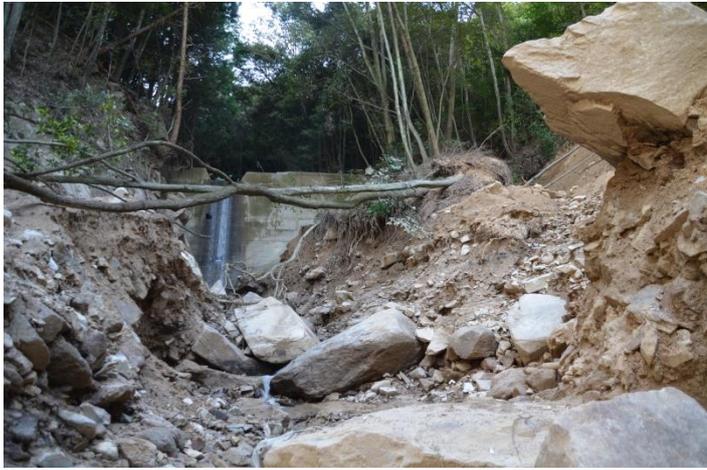
手前の直線部分が堰堤のコンクリート上部構造。そして左上のふくらんだこぶの頭が、通常はこの堰堤上部とさほど高さが変わっていない登山道がついていた場所だ。真ん中に写っているのが土石流にえぐられた谷筋。本当は、写真を撮りながら、背筋がぞっとするほど真下をのぞきこむと高さを感じる地点からの撮影なのだが。

危険な崩落箇所をやり過ぎて下に降りて、下側からこの4番目の構造物を写したのがこれだ。かなりの高さを滝のように流れ落ちた土石流が大きな岩をも巻き込んで流れ下った様子が見て取れる。

右上の岩はまたいつでも落下できそうだ。川底をえぐり、岩をむき出しにし、さらに大きい岩であろうと、一気に流し去る土石流の威力がここでは遺憾なく発揮されている様子だ。

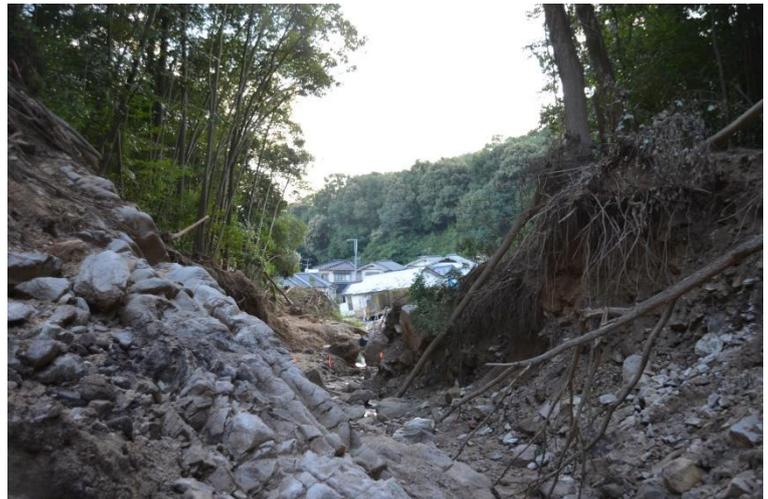
狙い澄ましたように直撃コースにある。性急に結論を出すわけにはいかないが、この度の土石流において、谷止工、床固工という4つの治山堰堤（ダム）構造物がありながら、これだけの大きな被害を起こしているのは事実だ。

とくに、第一、第二の堰堤においては、ある程度流れを緩和するような機能を果たしたかもしれないが、第三、第四の堰堤では、むしろそれを飛び越え、乗り越えることによって、流れの加速をはかったのではないかという感も否めない。というのも、第三、第四の堰堤下には、上では見られた流木や土砂の堆積がほとんど見られず、すべて下流へと流し去っている様子が見られるからだ。

さらに言えば、この堰堤をつくる溪間工事というのは復旧治山事業として、昭和60年に行われている。資料的にまだ確認できていないが、復旧治山事業ということは、それなりの災害が起きたからこそ行われる工事ではなかろうか。少なくとも、この下流に住む人には、ここがそういう歴史を持つ場所であることが十分に知らされるべきであった、ということだ。引きちぎられた家が、建築後そう年数が経っていない様子であることが痛々しい。そして、その奥、下流にある一塊の住宅地も、おそらく昭和60年より後に新築された家がほとんどなのではなかろうか。

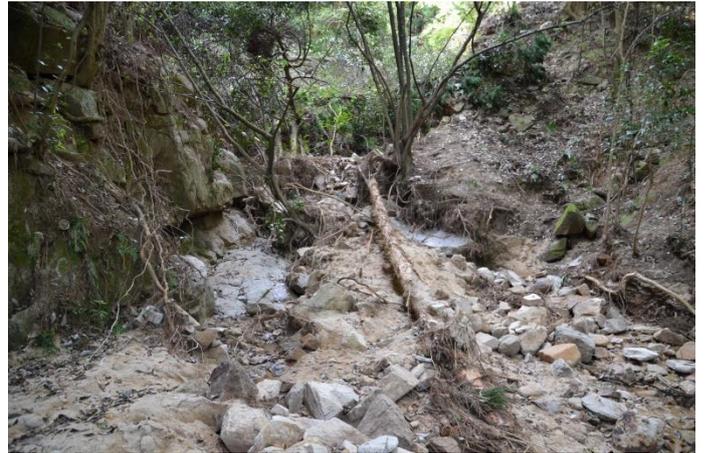
ふむ、谷筋に杉というのは、いかにも気になるパターンだが、思ったよりさらに上から崩れが始まっていた。

写真真ん中よりさらに左上方にむけて固い岩盤がむきだしとなっており、そこからの水の流れがここを起点とする土石流を引き起こしているようだ。

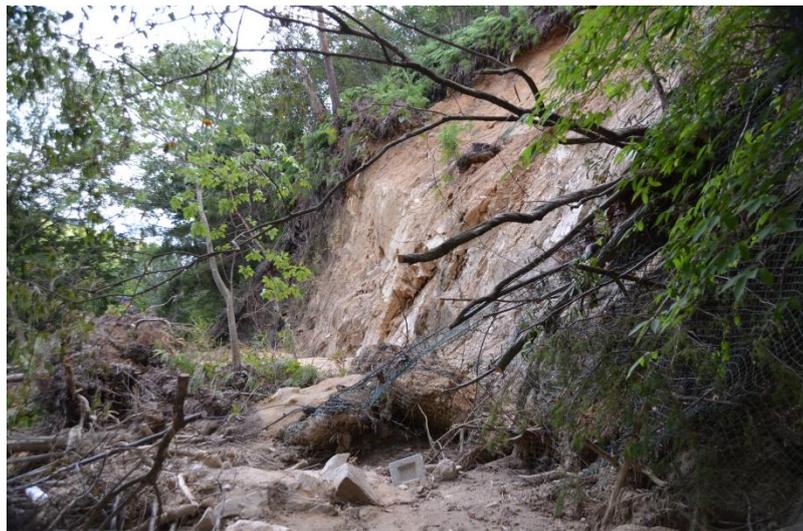
先回りをして見るとこういう様子で、これは明らかに道路をつけるために削った法面が崩れたというものだ。

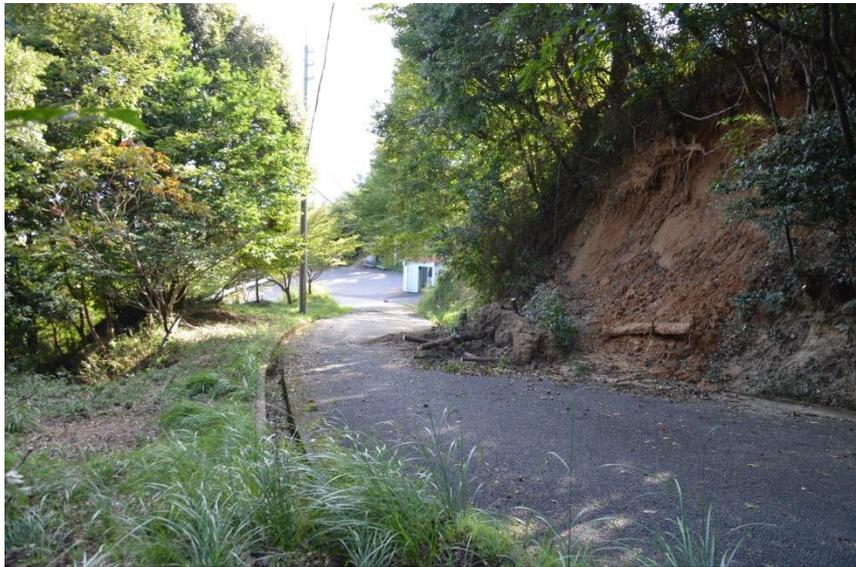
しかしどうも腑に落ちないのだが、その連続写真がこれで、左端が上の写真の上部にあたる。

すると、本当に最初の最初はこの右側に見えている小さな崩れ。(路面の一部、倒木等は人の手によってすでに片付けられている。)

登山道敷設のための法面工事箇所が最初に崩れたということになりそうだ。下に見える小さな建物はトイレで、権現山中腹の駐車場が写っているのだ。

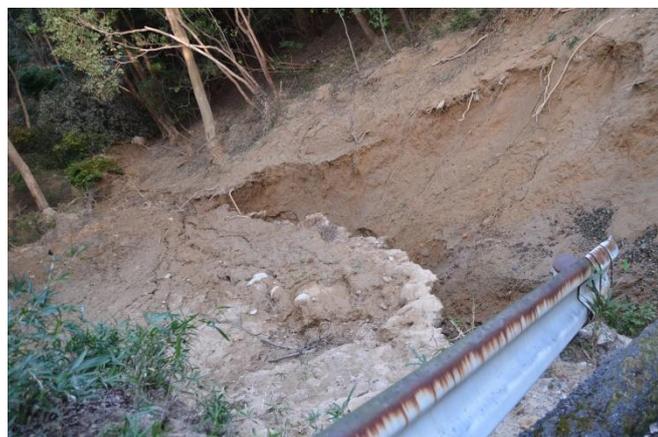
ただ、念のために書き留めると、さらに上部にこの手の痕跡は見つかった。深く掘れて先はもぐっているのので、ここからの伏流水が下の崩壊の遠因になっているのかもしれない。

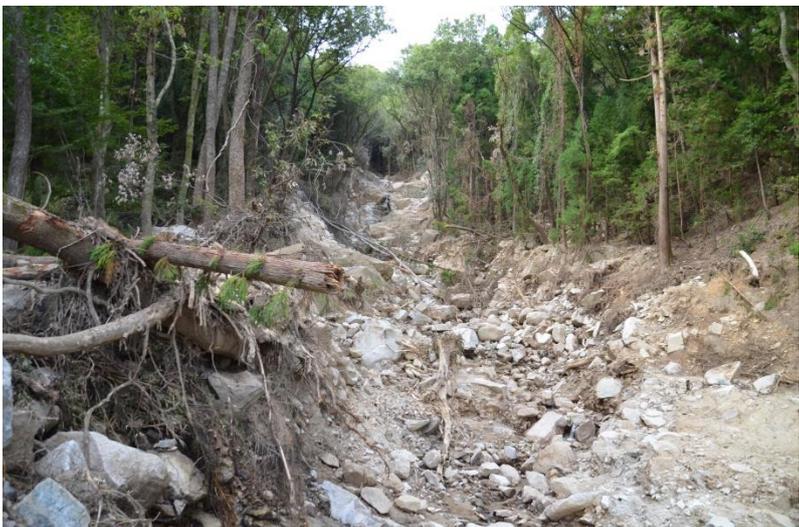
ひどい暴れようだ。どうやら緑井8丁目を襲った土石流はこいつだ！

深くえぐれ、ごろごろの岩がころがっている。

安定していない岩場ばかりでこれを下るにはかなり危険が伴いそうだ。

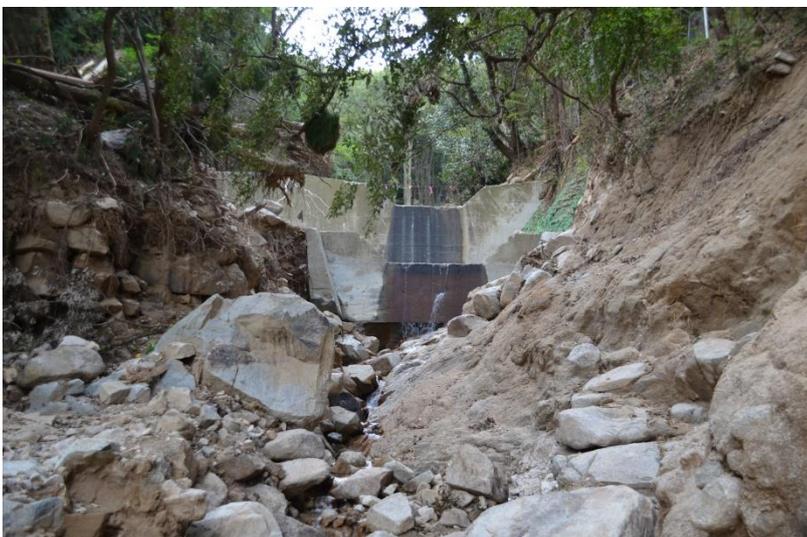
すると、麓への出口には、また、これが出てきた。

金属標識には、昭和63年度復旧治山溪間工事 谷止工 とある。

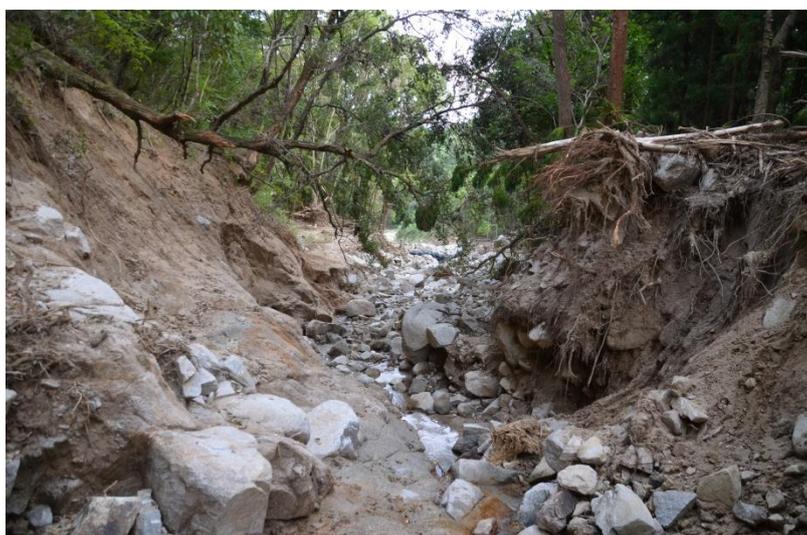
この堰を越えた景色がこれ。

同じパターンだな。

よく見えないだろうが、先に見えているのが集落の始まりだ。住民に安心感を与えるために黒い大型土のうが形だけ積んである。

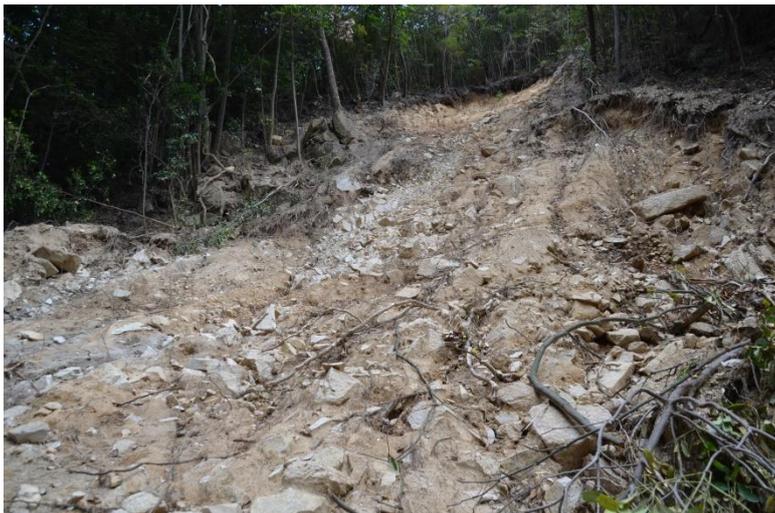
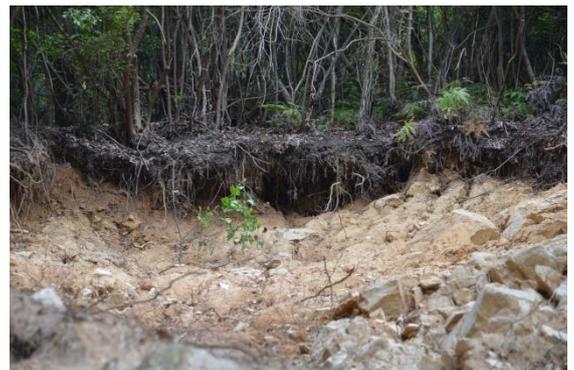
これがその様子だ。  
かなりの幅で土砂の崩落が起こっている。

何よりも言えることは、右の写真手前の木の倒れ具合とその横に広がる斜面の傾斜具合を見て欲しい。

60度近い傾斜だ。

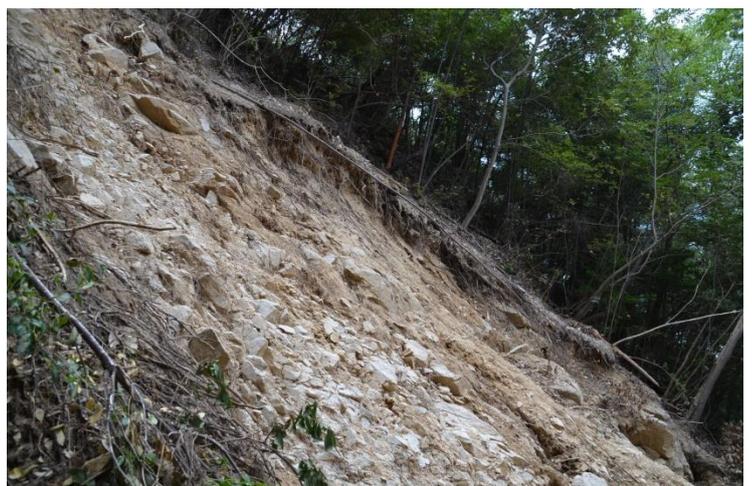
かなりぼろぼろになっている花崗岩質の岩肌の上にあった表土が一気に崩れ落ちているようだ。写真右上の始まり部分に見られるように、表土を覆っている木の根の下が空洞ようになって

いる。おそらく上部の山肌にも降った大雨が伏流する流れとなり、それが一気に斜面崩壊を起こす最初のエネルギーとなっているのかもしれない。

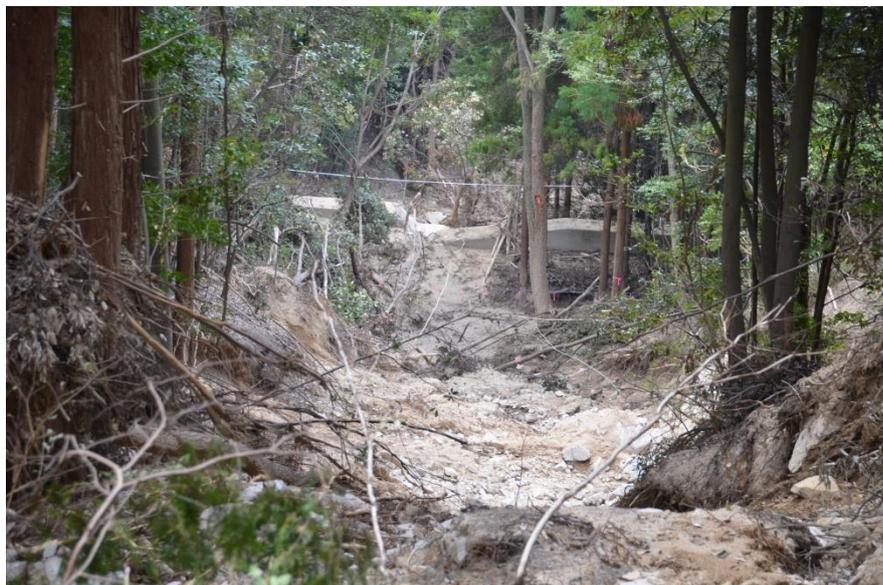
最初に見た堰堤まで、ごらんのよう  
に一気なのだ。崩落箇所から堰堤ま  
での距離は 200m あるなしだろう。

やはり、この堰堤は土石流のジャン  
プ台になったのではなかろうか。  
少なくとも、この土石流を堰き止め  
る役割をいくらかでも果たしたとは、  
どうてい思えない。

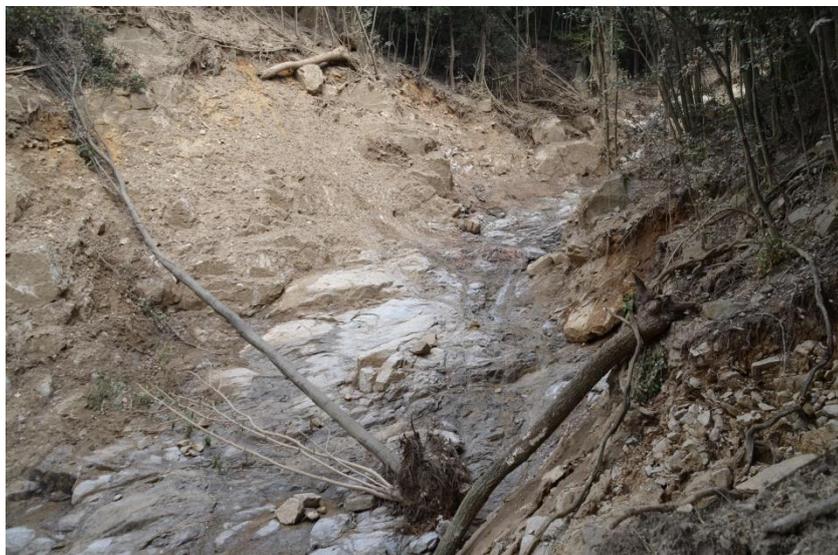
一つ違いの谷だが、まるでちがう。まず削られている幅がこの位置で 20m はあるだろうか。倍以上だ。

そして底には、固い岩盤が続いている。

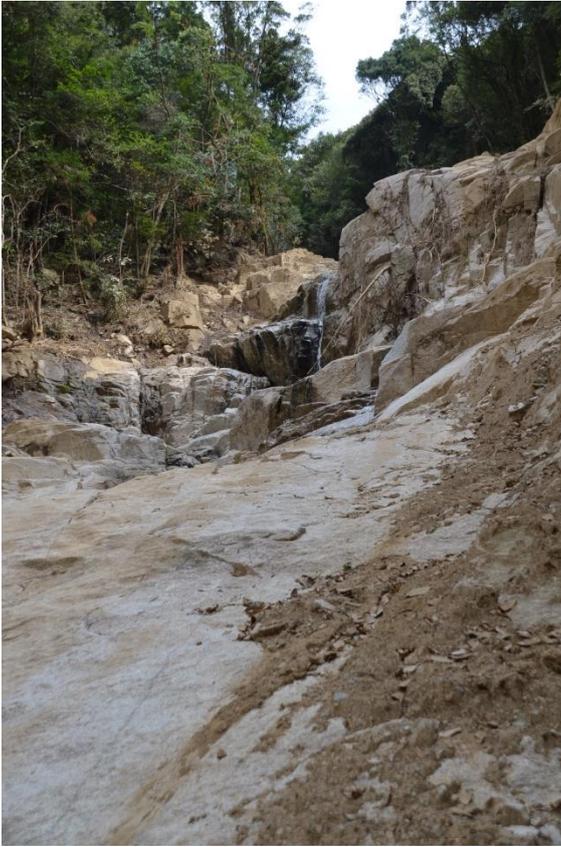
片方の岸辺がこれなのだが、流されずに残った木々の表面は、細かい泥跳ねで覆われている。水しぶきならぬ泥しぶきを跳ね散らしながら、土石流が下っていったすさまじさが読み取れる。

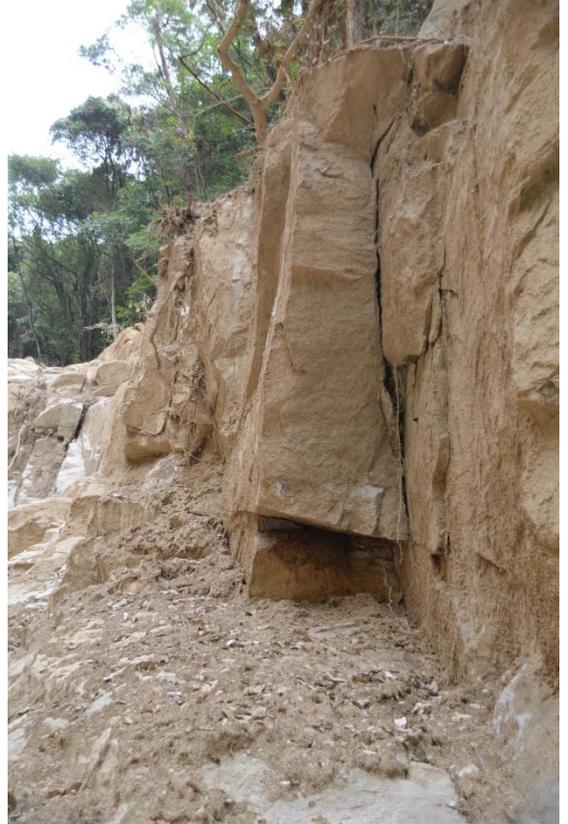
で、谷へ戻って最初がこれだ。私の背丈の倍以上もの岩が崩落、流失した痕が生々しい。

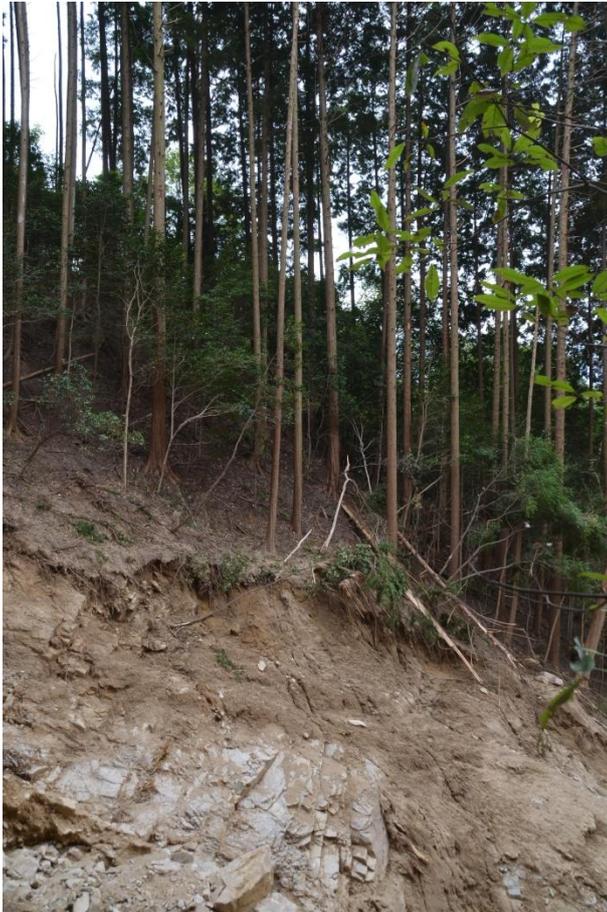
決定的な要素とは言えないが、この右岸には、ヒノキの植  
林が施されている。  
何を考えての植林だったのか！

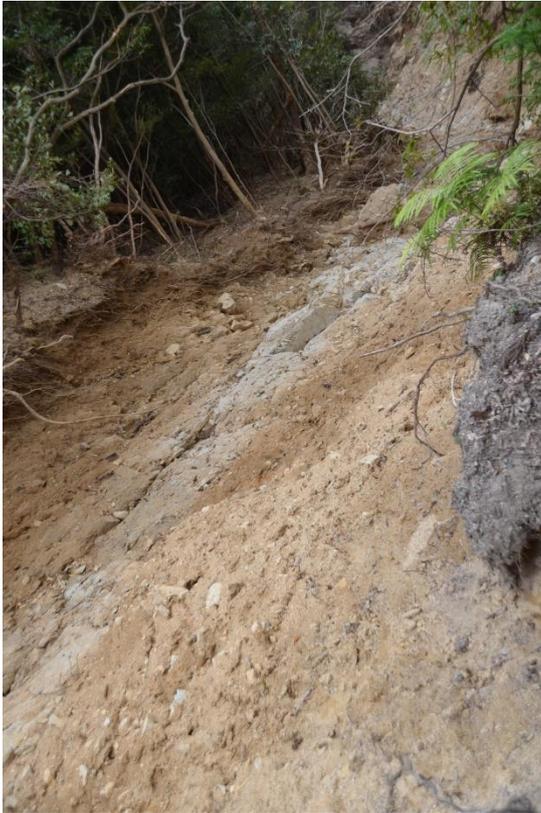
しかし、よく見ると、真砂土の中に、異質な地層も見えているようだ。  
今回とは違った時期に起こった、土石流痕なのかもしれない。

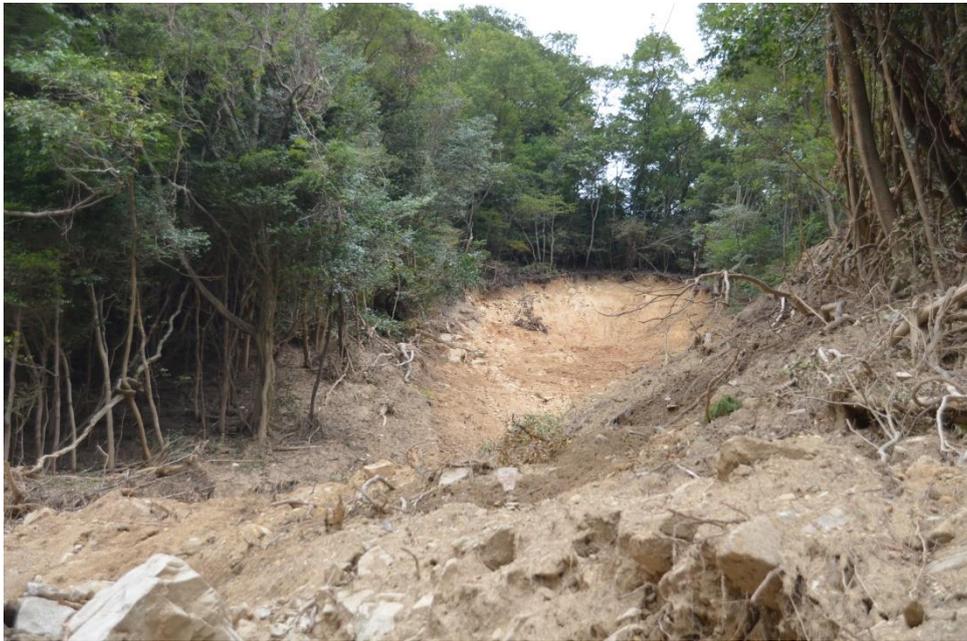
上の写真の右側アップがこれ。  
上方が空に透けて見えるのが  
わかるだろう。  
つまり、ほとんど尾根筋まで  
やってきたということだ。

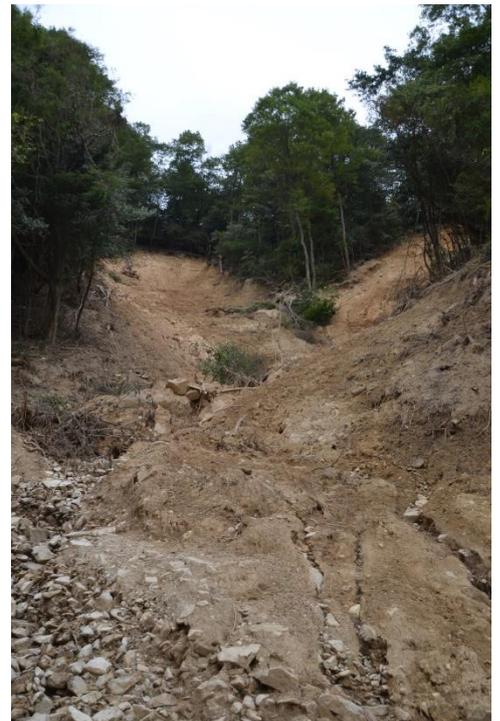
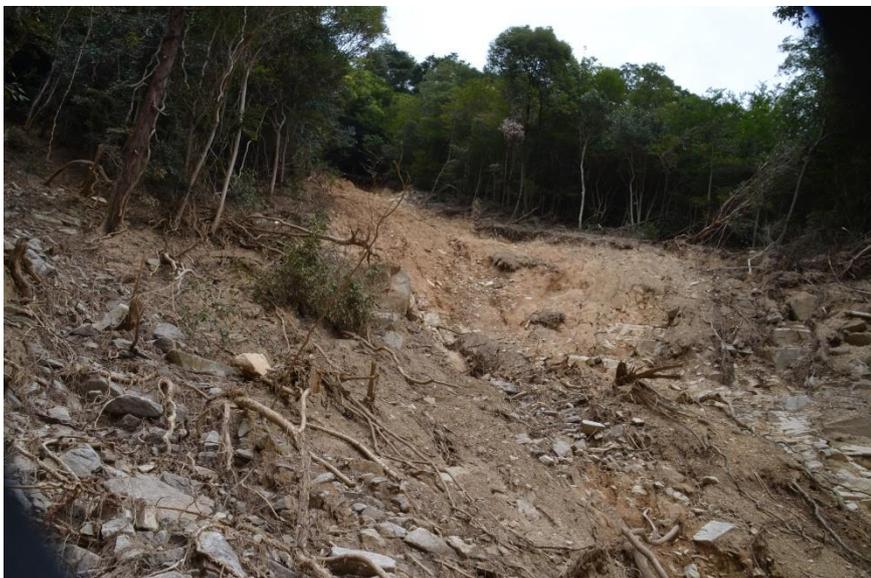
始まりは3箇所ある。2つは上の場所を正面から撮った右の写真。もう1つは2つ前の写真の左側を撮った下の写真だ。崩落の様子から推察するに、この下のやつが一番の発端のような気がする。

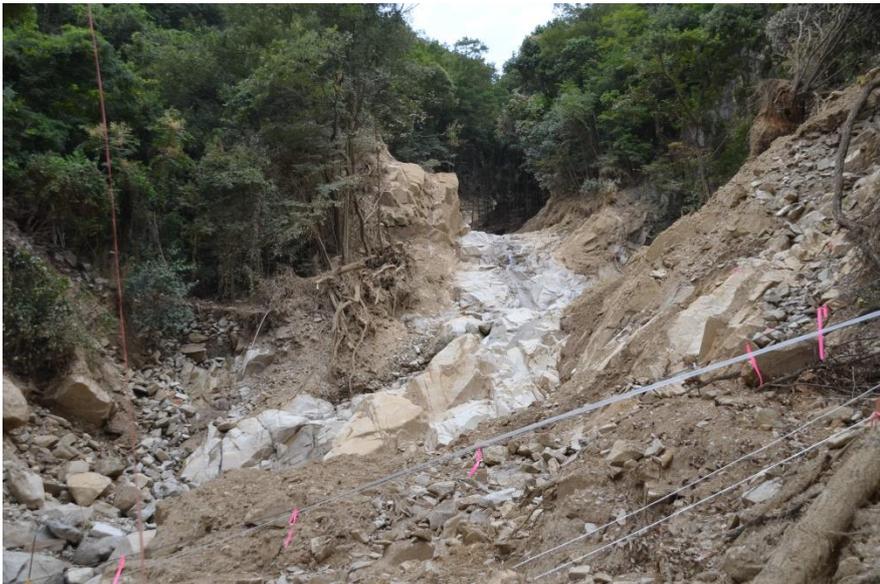
治山堰堤ではない、天然のジャンプ台ができあがっている。

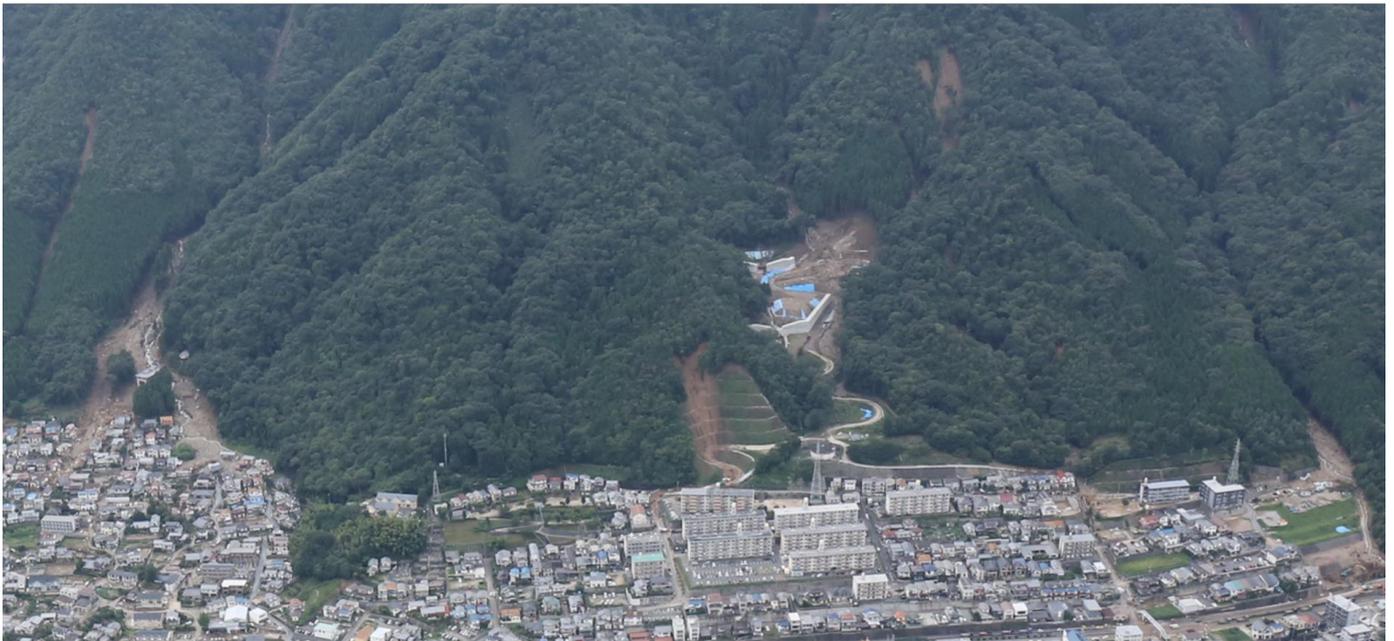
これは国土地理院が災害関連として公開している写真から拡大コピーしたものだ。災害当日8月20日の日付。中心に写っているのが、被災地緑井・八木地区で唯一建設中と言われる別所団地上の砂防ダムだ。問題は、左右のふもとの状態とこの砂防ダム下の状態を比較して、「それ見ろ。砂防ダムさえあれば麓は守られるだろう」というキャンペーンに使われないか。砂防ダム下左の法面(のりめん)崩壊は明らかに読み取れるが、ダム周辺の状況や下流の状態が本当にどうなっているのか見てみる必要があると思ってきた。

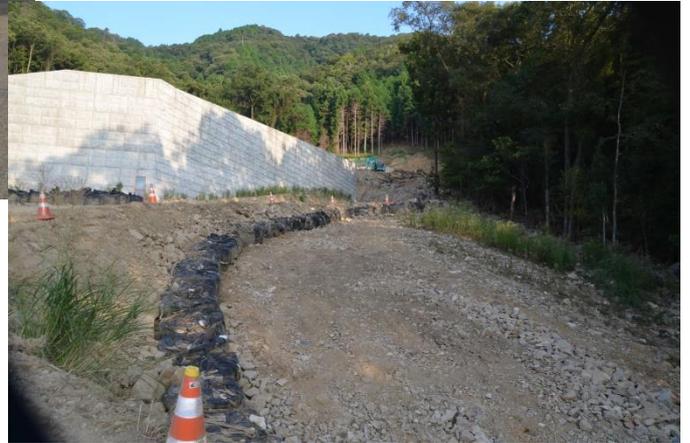
一見すると被害痕など何も無いようだが、この横の方に回ると、様子のがらりとかわる。

被災から1ヶ月経ったいまでも、まだまだ修復工事を行うほどの被害を受けているようだ。

上の堰堤は真ん中に大きな鉄格子を入れ、そこで水や砂・小石は流すが大きな岩や流木をせき止めるという構造にしている。

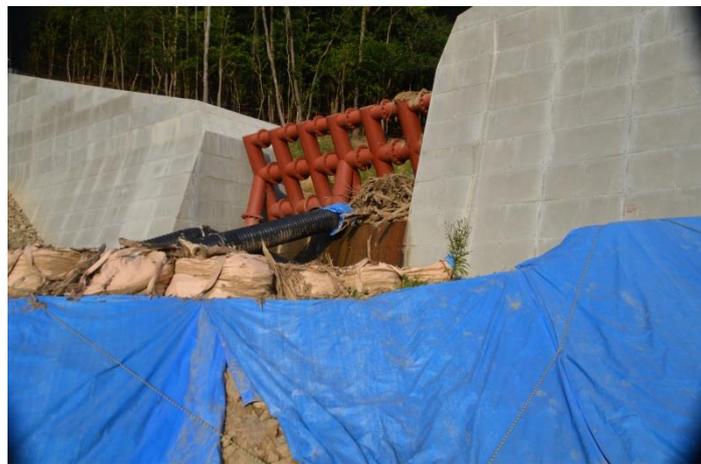
さらに右側には新たな構造物が建設中だったが、ここはおそらく全体が埋まったのでは無いだろうか？それを重機で掘り出したという様子が見て取れる。さらに3台の重機の間にはかなり大きな岩がころがっている。

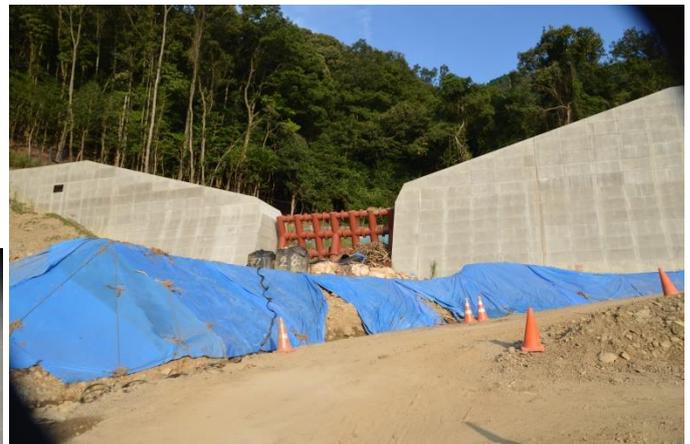
しかしよく痕跡を見ると、右側部分には土石流に洗われたような痕が見られるが、ものが衝突したような感じでは無い。

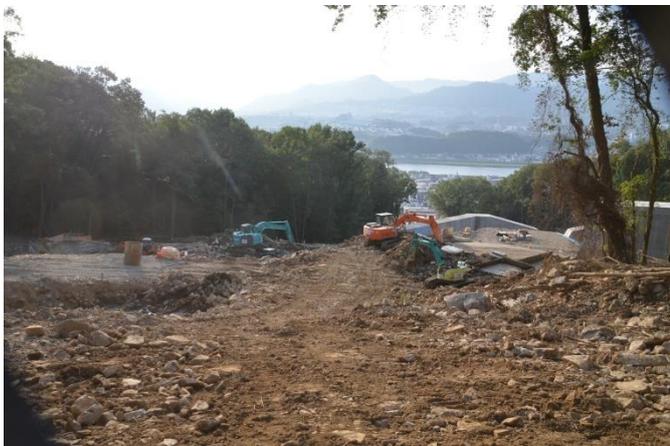
しかし、左の写真に見られるように流れは設計通りに行かず右側（写真では麓に向かうので左）に来てしまったのではないだろうか。

私たちは、細見谷溪畔林等を見ていて、川の流れは大水が出る度に、大きく変わってしまうことを知っている。土石流のようなとても強いエネルギーを持った流れなら、従来溪流に沿わず、方向を変えてしまうことは十分にありうる。

問題はそういう変異をも許容して受け入れる構造に設計されているのかどうかだ。

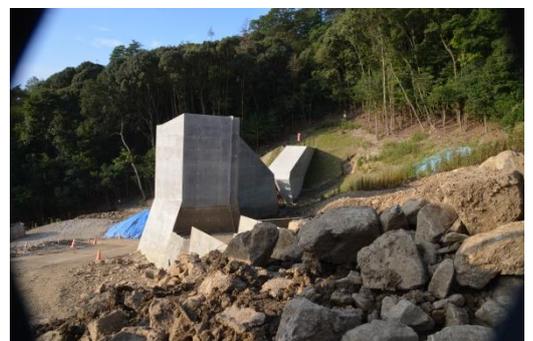
そして、この流れとは別にもう一本、ここから道路、そして住宅へ（地理院の写真で赤い屋根の家が目印だ）とつながる土石流痕が見られるのだが、これは「完成予想図」が示している第3の堰がまだつくられていない（着工さえされていない）ため防げなかったと説明されるんだろうな。

しかし、右上からの比較的小さな土石流と左上からの大きな土石流が相乗し合った結果とも読み取れる。

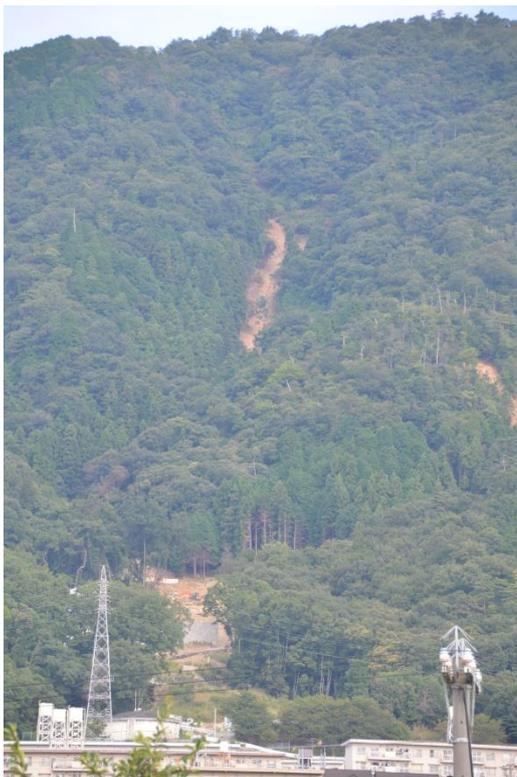
遠景から望遠で撮ってみたのだが、山の3分の2よりも上の方から地滑り痕が見られる。

これで考えるとかなり大きな被害が下では出たはずと思われるのだが、正直言って、それほど大きさには見られないのだ。

下流で土石流が起きたから上が崩落を起こすという可能性もないわけではないが、多くの場合、上方で起きた地滑り、土砂崩壊が起点となって土石流が引き起こされている。

この度、私がたどったすべての土石流痕ではまずそう考える方が自然だ。とすると、砂防ダムがあつて下流が固められているから、大きな土石流にはならなかったという考え方は成立しない。

砂防ダムの機能は、土石流の生起を防ぐものではなく、生起した土石流を堰き止めるものだ。だから、この土砂崩壊・地滑りの先にその鍵がありそうだ。

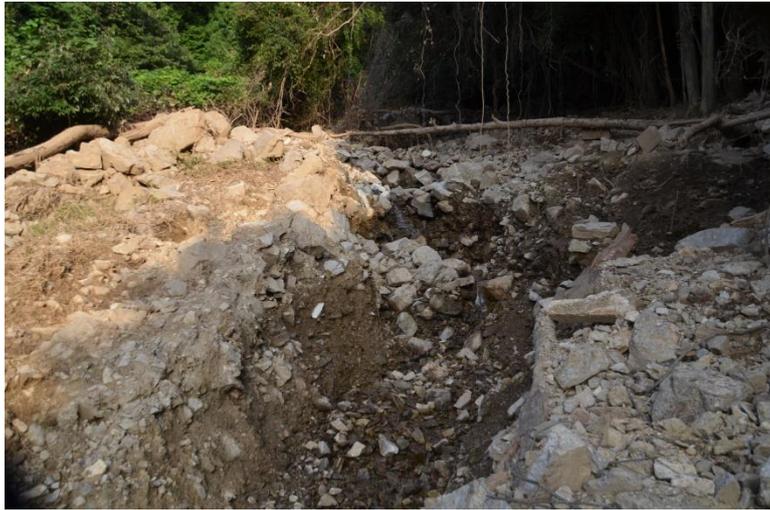
土壌。これが問題だ。えぐれているのは、重機跡ではなく、流れのために掘れている。

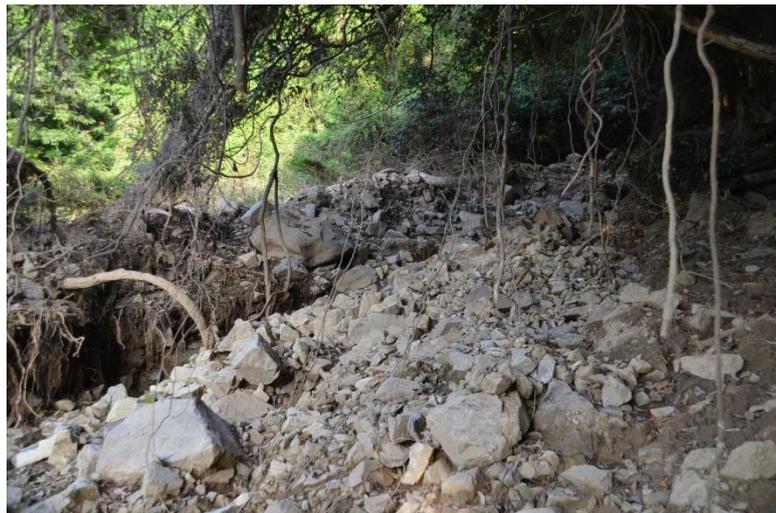
その先は、この状態。そうか、数年前、ここに巨大砂防堰堤の計画があるということで、この近辺に足を踏み入れたときのことを思い出した。そのときも、こういう状態で、土砂が無く、岩、小岩（角は丸くなくとがっている）がごろごろしていて非常に足元が不安定、歩きにくいことこの上なかった。つまり中がすかすか状態。地面というよりは水が伏流してしまった河床のような感じだったのだ。これは、緑井や八木三丁目で見えてきた状態とは明らかに違う。

場合によっては大被害をもたらす土壌であると同時に、場合によってはある程度の吸収をしてしまうのかもしれない。

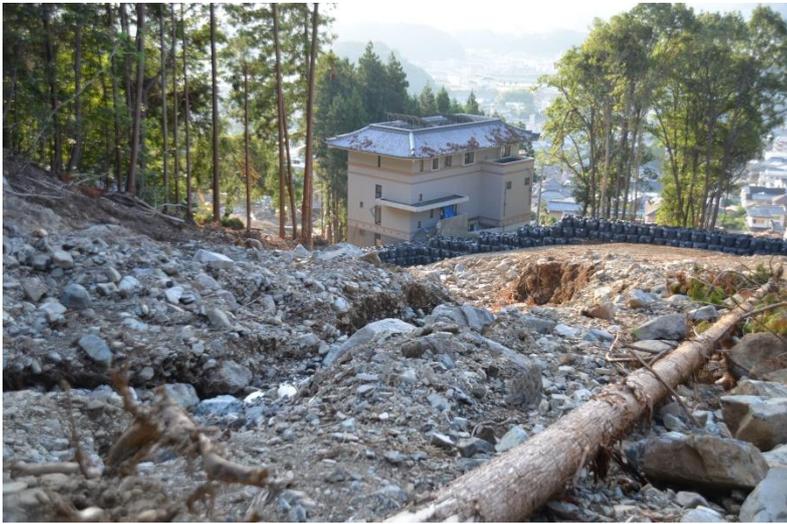
龍華寺の今。この写真の左奥に奥の院がある。本来あった溪流 山手川は奥の院とこの龍華寺の間を通り抜けているのだが、そこは深くえぐれている。

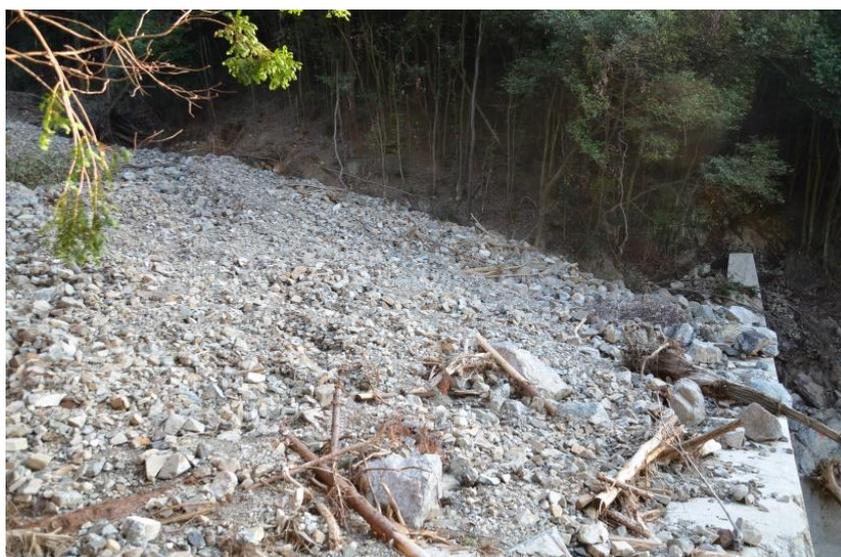
堰堤の上流部はご覧の通り満杯で、しかも堰堤の上の高さを目指して、ならしたように平らな斜面になっている。

堰堤の上部は厚み 1m ほどだ。  
そうしてみると、落下せずに留まっている岩の大きさが、推測できると思う。

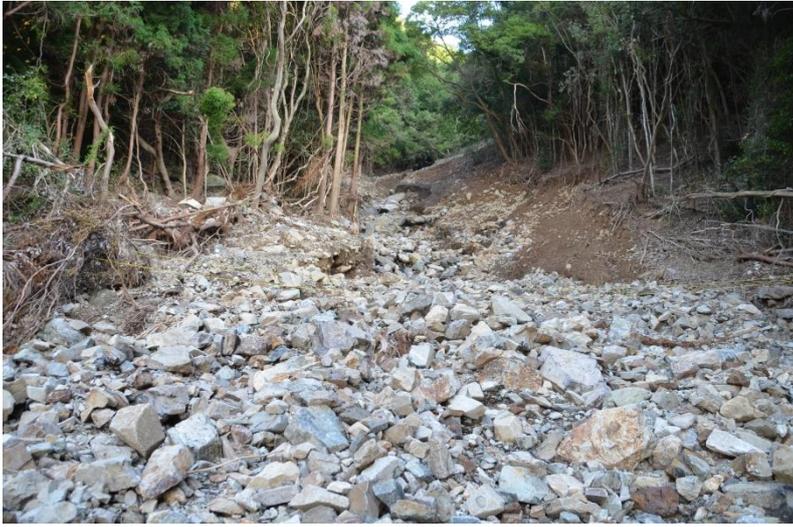
ふうむ、緑井や八木三丁目で見た土石流痕とかなりちがう。

ごらんの通りの岩だらけ。土砂が見られない。そして上からの強い流れがこの石原というか岩原というか、びっしりと岩が敷き詰められたこの場所までは、跡づけられるのだが、そこから堰堤までの間の岩溜まりで、一見吸収されてしまっているように見える。

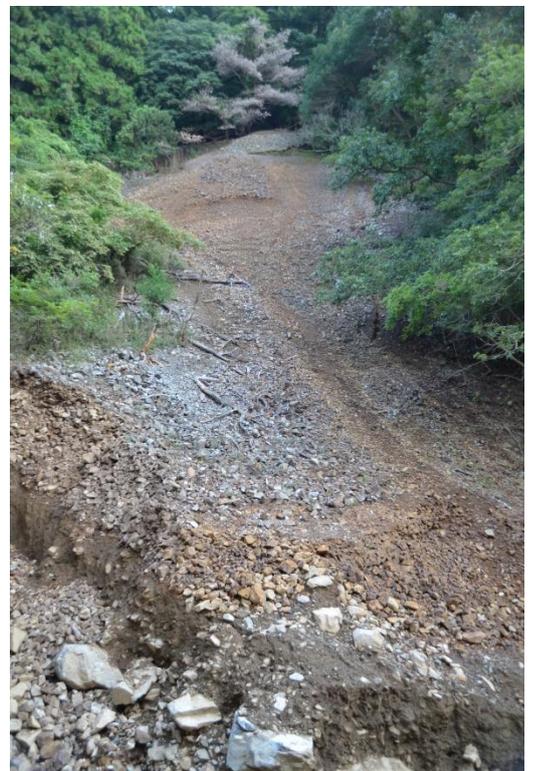
右の斜面からの土砂崩落の痕があった。（右写真） 急斜面でたしかに崩落はしているのだが、厚みのある地層が一気に崩落したというのではない。むしろ、かつて滑ったことのあるむき出しに近い斜面の表土がうすくはがれ落ちたという様子に見える。

そして、その直下の本流の流れ痕が下の写真。

どうだろうか。たとえば左の手前の方にあった立木が流れの勢い

で倒されてしまって、いったん溪流をふさぐ。そこに右からの斜面の土石がばらばらと流れ込んできて小さな天然の堰を造った。

上からの流れがどんどん押し寄せて、やがてその堰をはじきとばして、さらに勢いよく下流に流れが向かった。

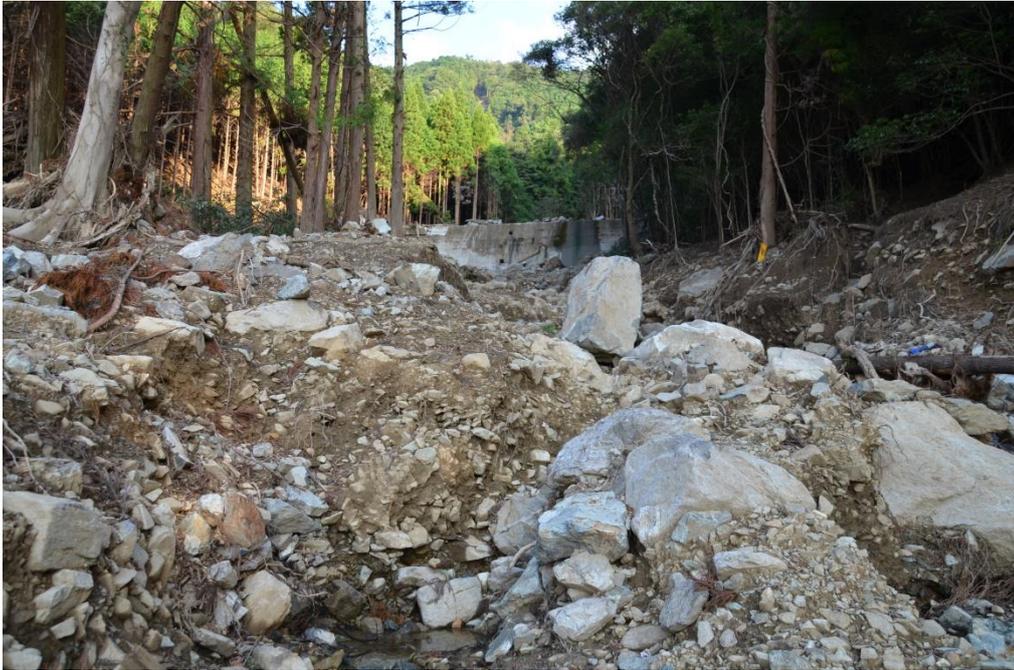
先ほど見たように、溪流沿いにあったスギは、かなりの年月を経た太いものだ。それが一部を残して、軒並み流れてしまっている。

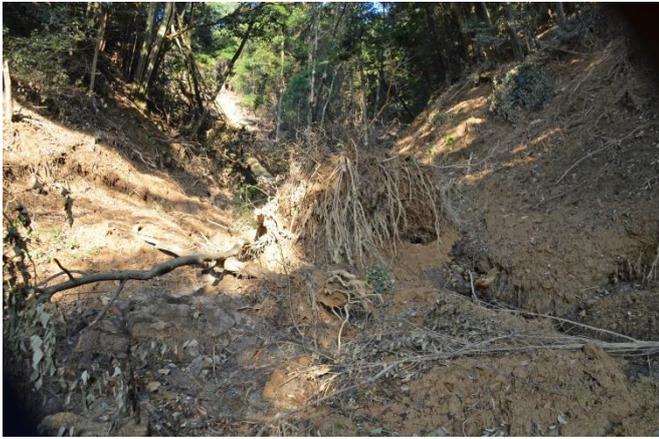
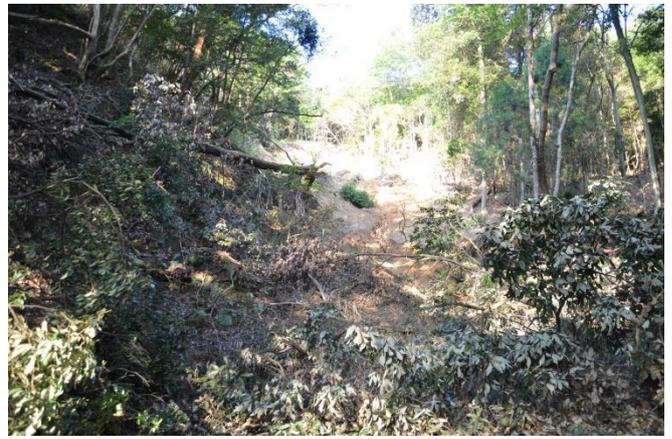
真砂土が斜面崩落を起こしてアラカシやコナラなどの根付いた地盤も崩しながら下流へと向かっている。ただ、意外にも右写真の光が強く当たって像が飛んでしまっている箇所が、崩落の起点だった。砂防ダムで受け止められなかった大きな土石流の一部がここに流れ込んでいたのかと前は推測していたのだが、それは間違っていた。起点箇所から下の住宅までは、おそらく 200m も無いだろう。

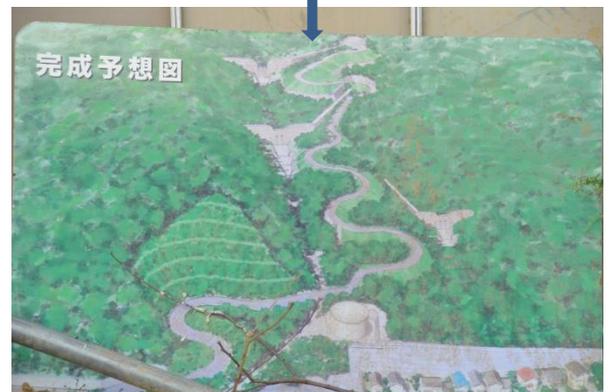
1 週間でまた様子が変わっている。おそらく土石流の流路となったこの部分をふさぐために、既設の堰堤の袖を延長しさらに高さも高いものを造ろうとしているのではなかろうか。

完成予想図には、たしかにこの袖の部分も描いてあるわけだが（矢印）、あくまで谷を形だけふさぐような延長だ。

本当にここを直撃する土石流を受け止める構造なら、より強固、より高い堰が必要だろう。
