## プロローグ

## 緑井墓苑上流の谷

## 緑井7丁目上流へ

## 建設中の砂防ダムを見る

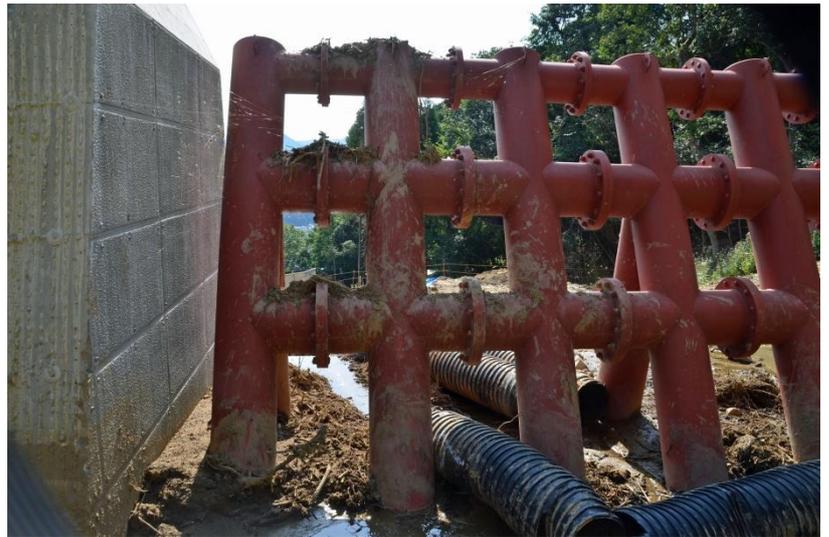
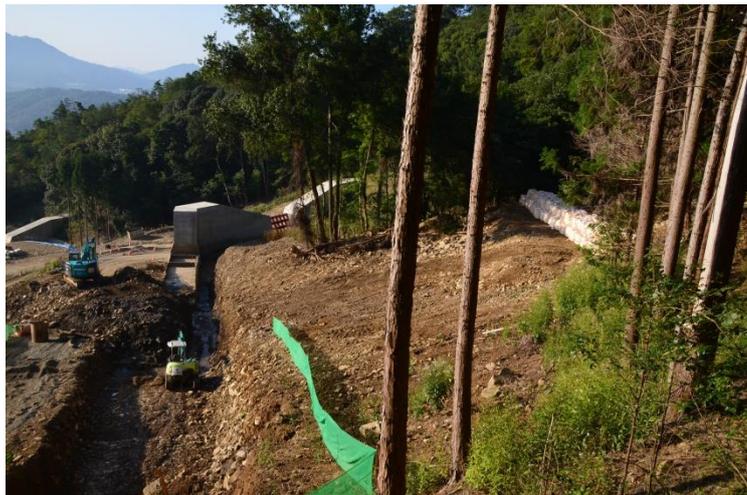
この土のうの積み方が物語るように、私が推測  
した「実際の土石流の流路は上流部に向かって  
右側にずれた方向だった」のは、まず間違いなし  
と思われる。

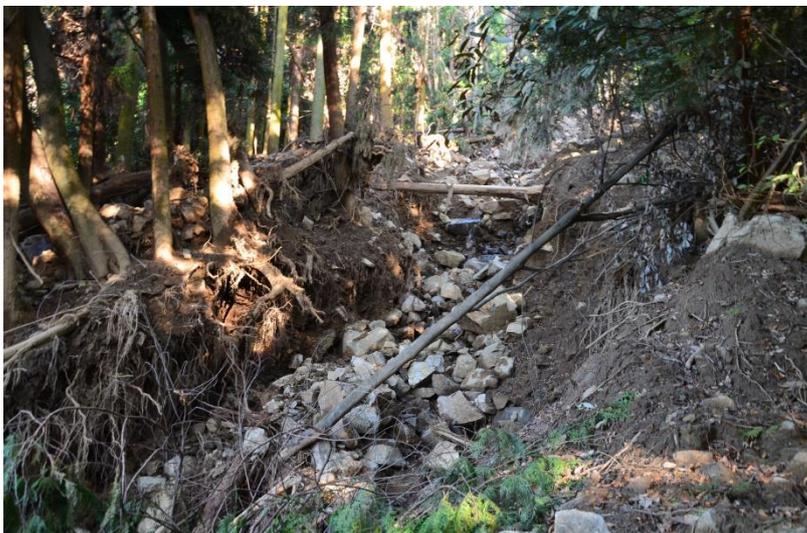
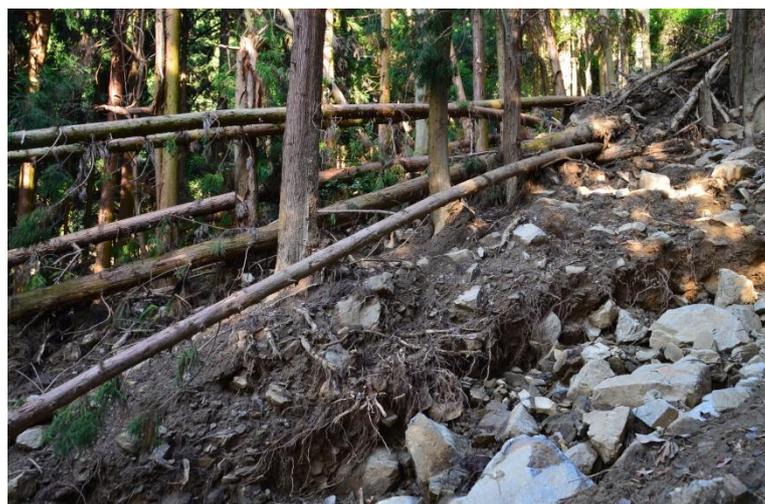
そして、植林されたスギ、ヒノキの林が続き、それが倒れ、流された痕が見える。

また、特徴的なのは右写真のように大きく掘れ崩れたような箇所が随所にあることだ。

これは、大きな流れが一気に周りを巻き込みながら流し去ったというよりは、強い流れがずっと続きながら、たとえば岸边にあった立木の根元を崩し、その樹が倒れて、流れの中に入る。幹や枝葉が流れをふさぐ形になり、そこに流れてきた土石や流木がひっかかって仮の堰をつくる。その堰がどんどん流れ込んでくる水や土石等を、受け止めきれなくなると一気に崩壊して下流へとさらに強い流れとなって下っていく。

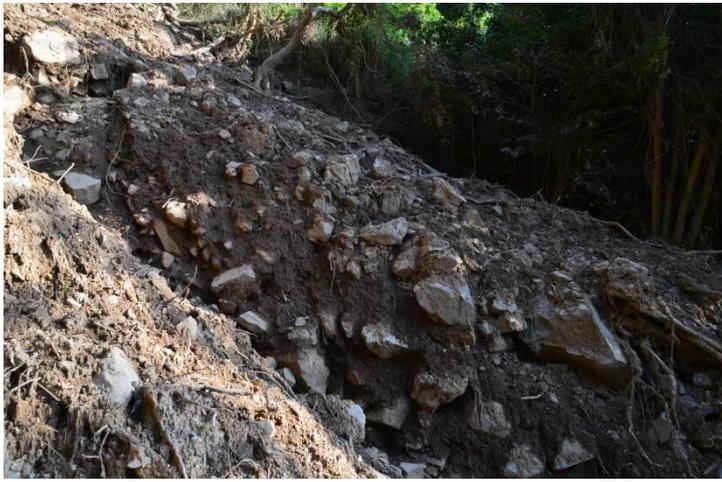
きつい斜面を登ってさらに上に行く。左の写真に見られるように、このあたりの土壌は、土と石、小岩の混ざり具合は半々、あるいは石、岩の方が多い。

しかも、斜面の傾斜は 40 度近い。

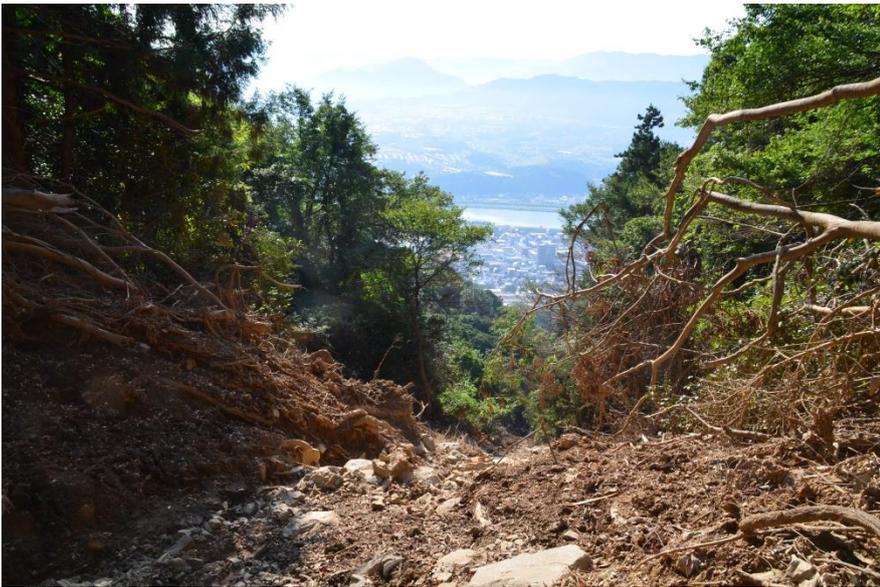
右写真は、左上から続く流れ痕と、右にまだ続いていく大きな流れ痕の合流する地点なのだが、まずここではえぐれずに表層だけを流れた痕跡と、一部深くえぐれた場所と、両方の特徴が見られるのだ。

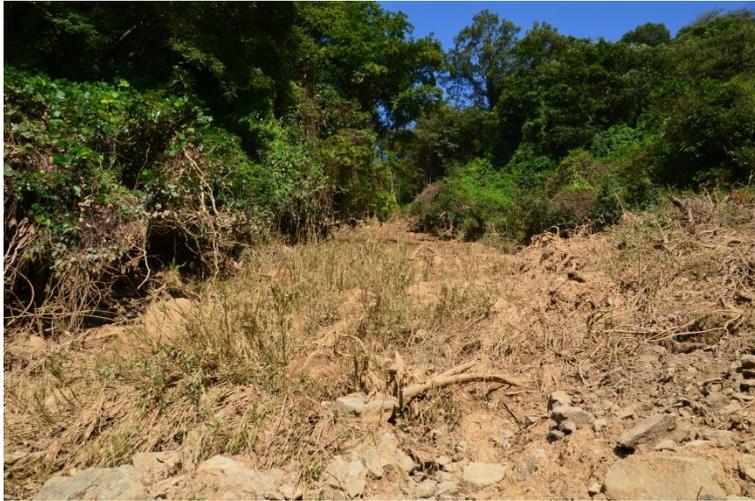
水、土壌が表層を流れただけと見える場所には、左写真にみえるヤダケが表層を縛っていた。

右の流れの上流部を見上げると、見えた！どうやら、あの上に見えるところが崩落の開始地点のようだ。土砂崩落痕の真ん中に、浅くて細いえぐれはあるものの、層として表土が一気に決壊、崩落した様子ではない。向かって左側には、枝葉はむしり取られたようになっているが、ヤダケが表土層をしばっているのが見える。

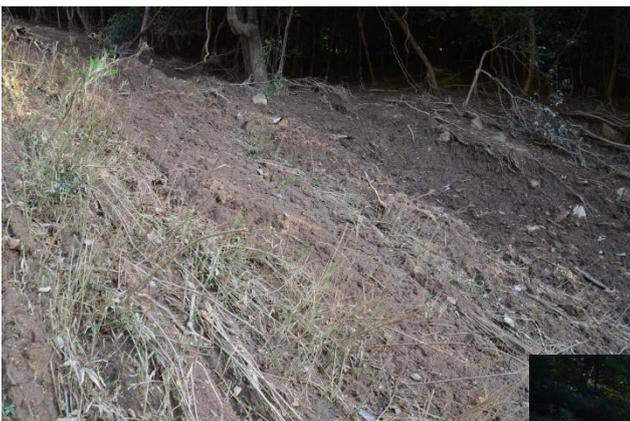
斜面右側には、こういう様子で同じくヤダケに覆われたまま。表土層の層としての崩壊は無い。

長く、まっすぐに表層を流れていった跡が続いている。

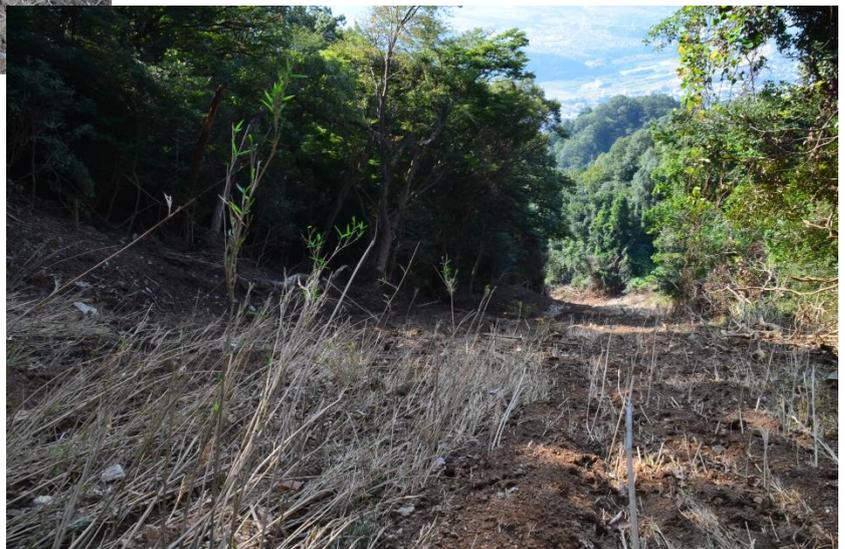
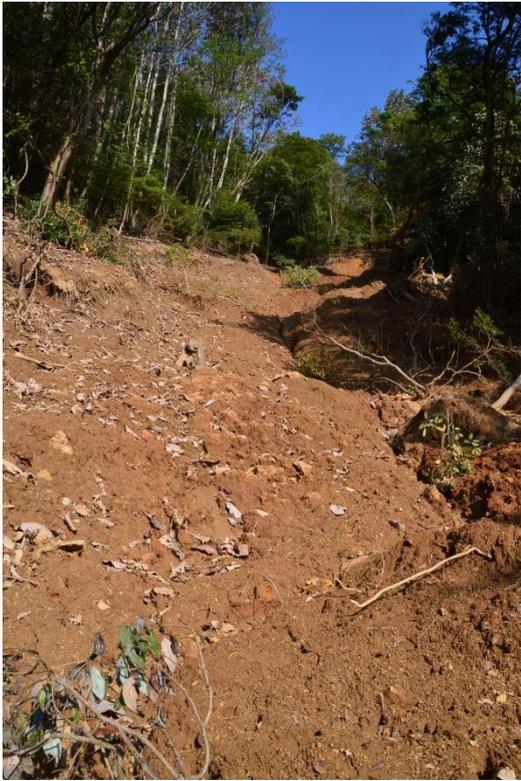
最上部に近づくと、ヤダケも消え、表層に縛りの無い、真砂土の層そのものが厚く見えてきた。(左写真)

これが、最上部だ。根を張って土を縛っていた木々の根っこの下層あたりにしみ込んだ伏流水が噴き出して崩落が起こったのだろうか。

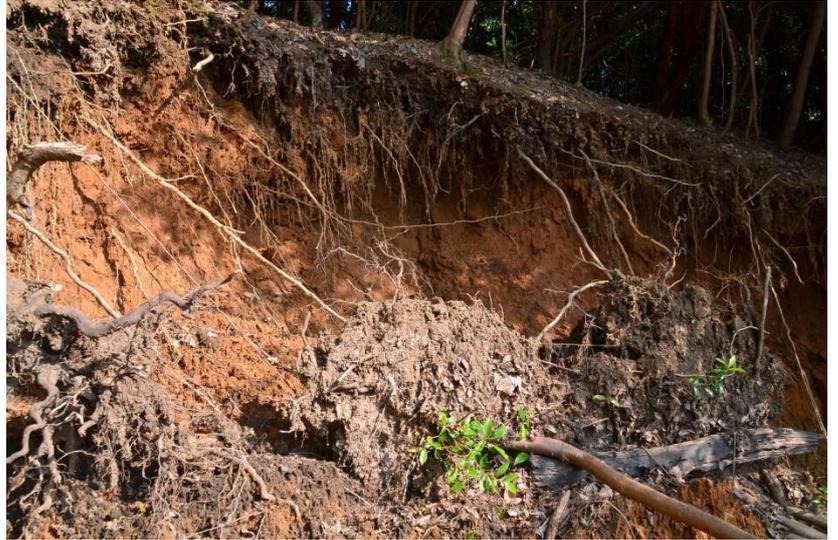
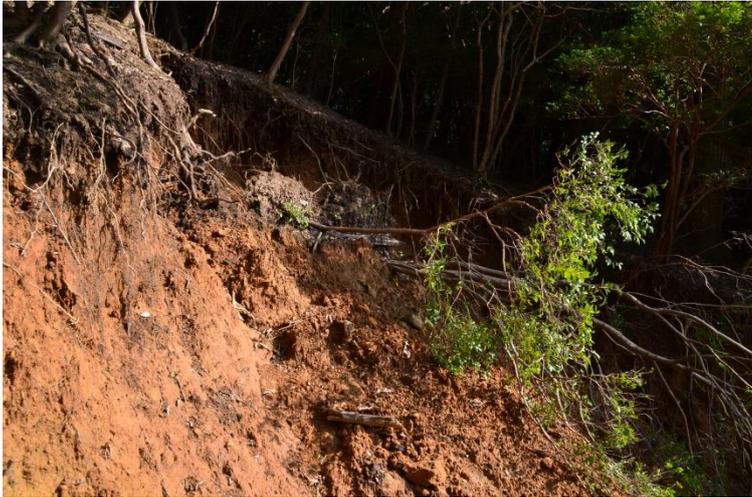
ただ、今まで見てきた他の場所とちがうのは、崩落しかかって留まっているものが多くあるということだ。

右写真もそうだ。  
根っこで縛られた一定の塊が、崩落しかけて留まっている。  
これは、表土層が一気に崩落を起こしたのではなく、徐々に徐々に、ぼろぼろと崩落していったということでは、ないだろうか。

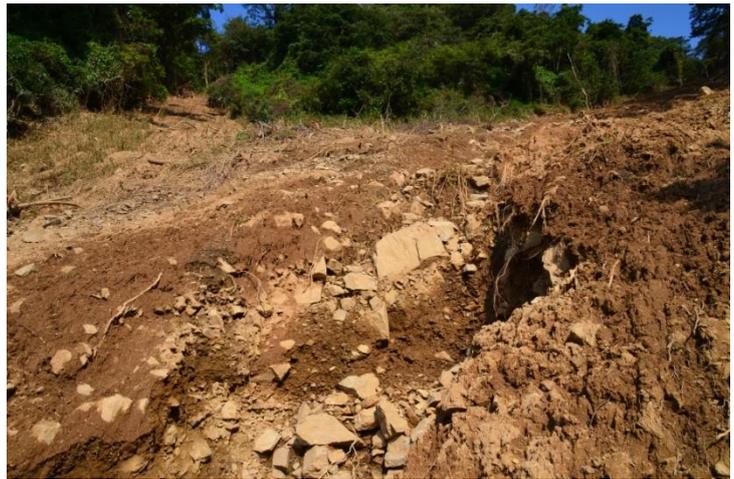
崩落が起きれば、流れの中に土石が混じり、単なる水流以上の大きな破壊力をもっていく。しかし、それが雪だるま式に巨大化していくという結果にはならなかった。

それは、真砂土の堆積量の問題なのだろうか、それとも真砂土の下にある岩盤（たとえば八木三丁目ではつるつるに磨かれたような岩盤があつた）の存在に鍵があるのだろうか。ここでは、岩盤ではなく土に埋もれた石、岩
